**花 64 線 2K+000~22K+500 彎道改善及道路  
安全提升工程(第二期)**

**施工階段（施工中第一次）生態檢核報告**

主辦機關：花蓮縣政府

中華民國 113 年 10 月

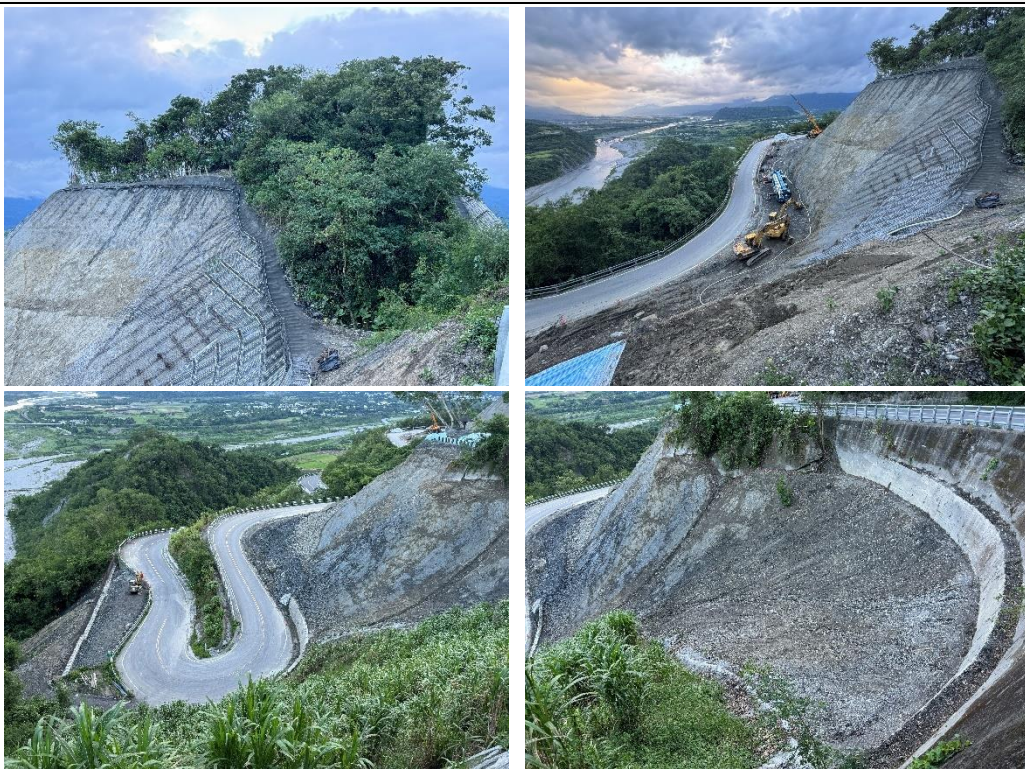
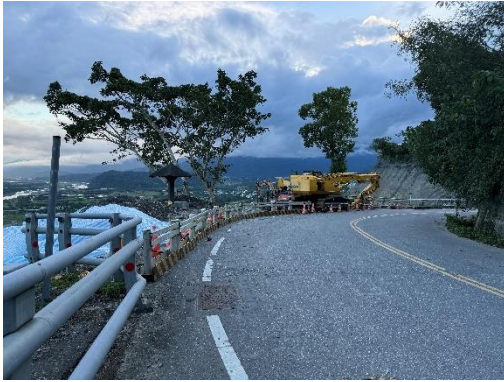
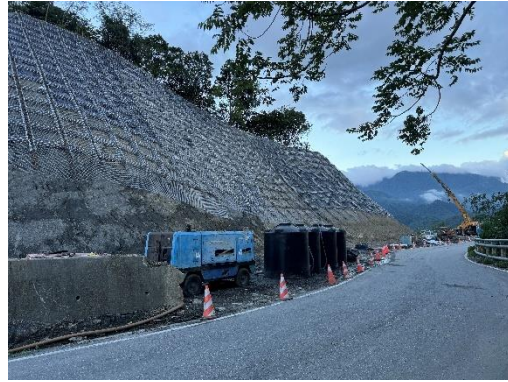
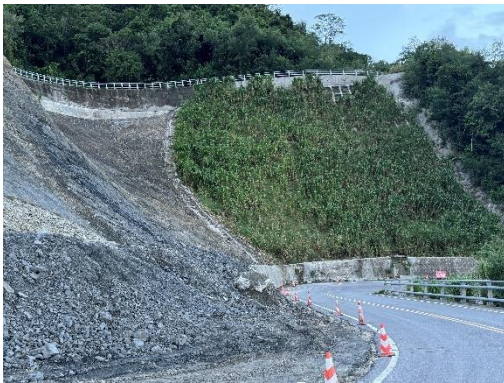
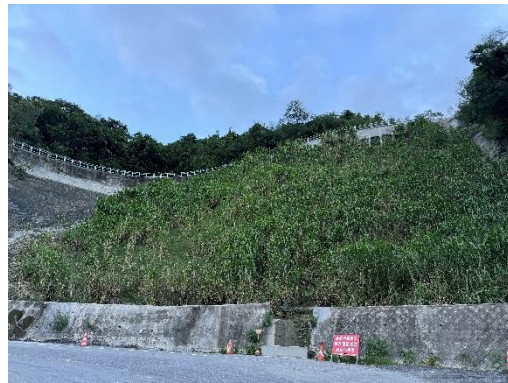
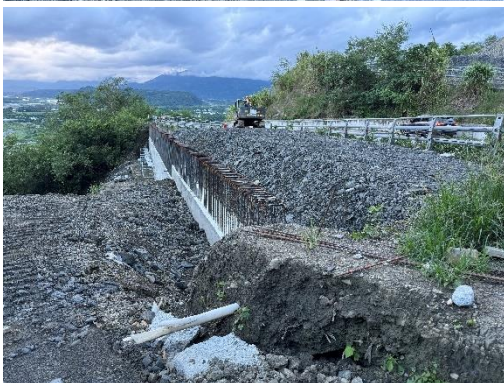
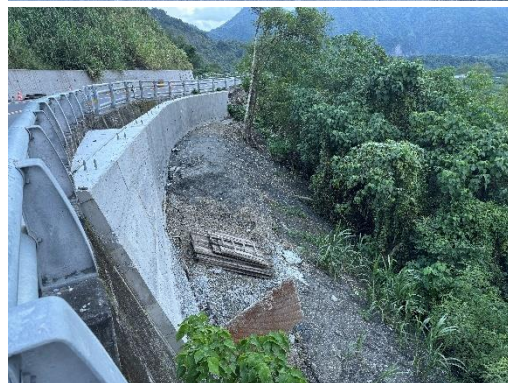
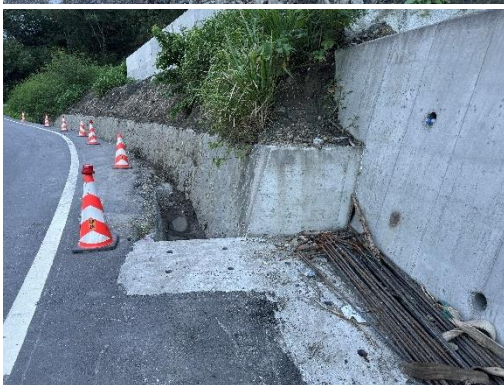
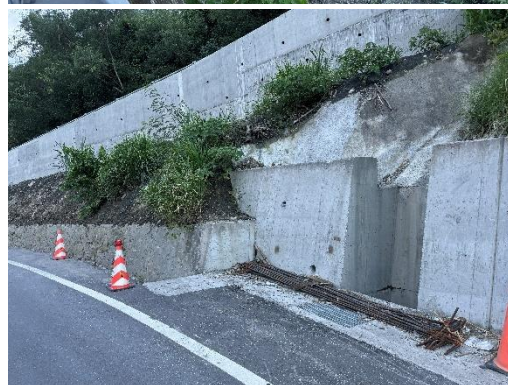
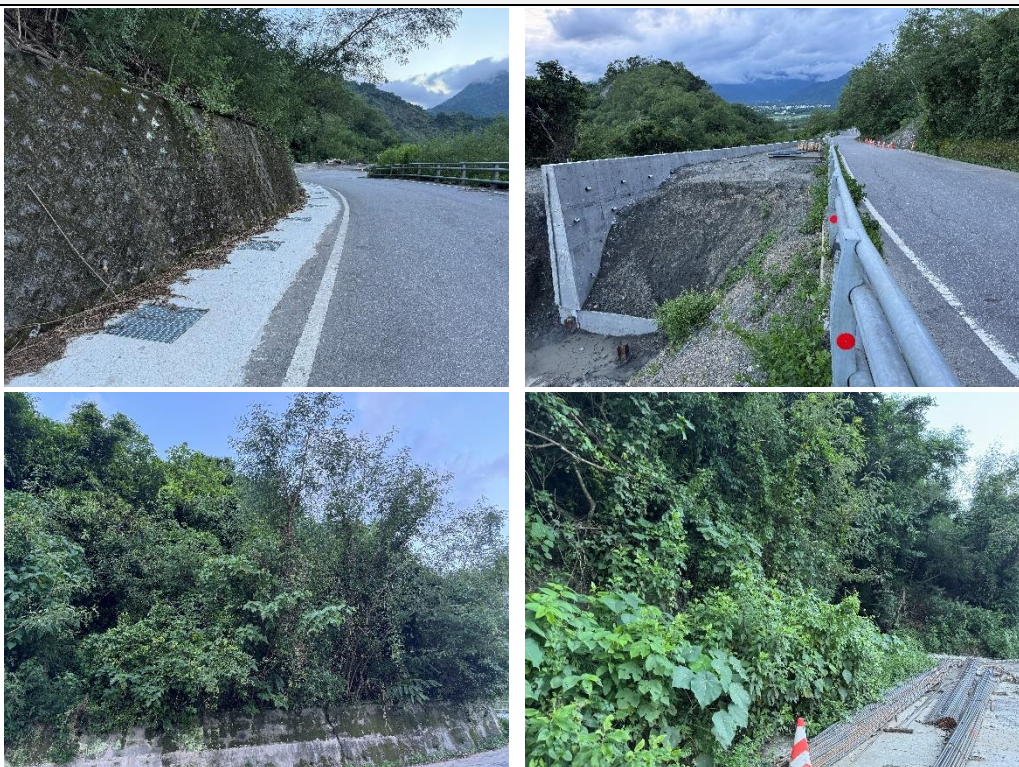
工區 A~D 工程現況

此區域已完成邊坡的整地作業，目前正於邊坡進行噴凝土溝及自由格框掛網噴植等工程基礎構造物的建置作業，並有部分區域的側溝完成施作。工程用機具放置於既有道路旁，無另闢植被生長區域，工程施作無干擾工區範圍外之植被，植被生長良好。

說明：目前正於邊坡進行噴凝土溝及自由格框掛網噴植等工程基礎構造物的建置作業，並有部分區域的側溝完成施作。工程用機具放置於既有道路旁，無另闢植被生長區域，工程施作無干擾工區範圍外之植被，植被生長良好。

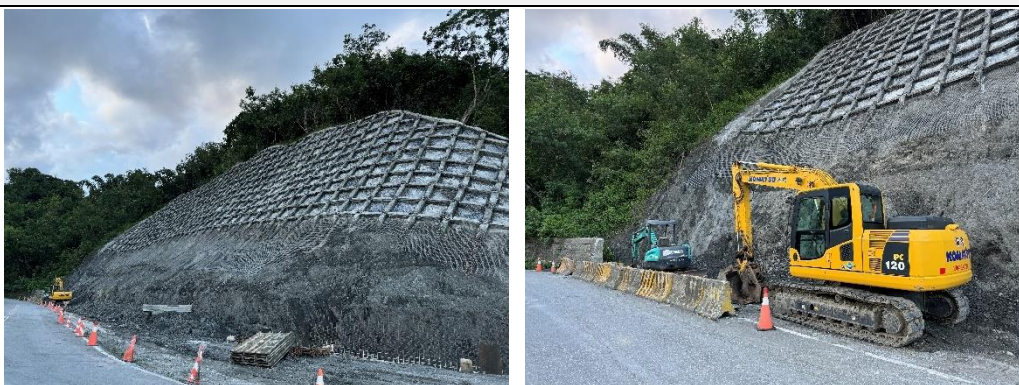
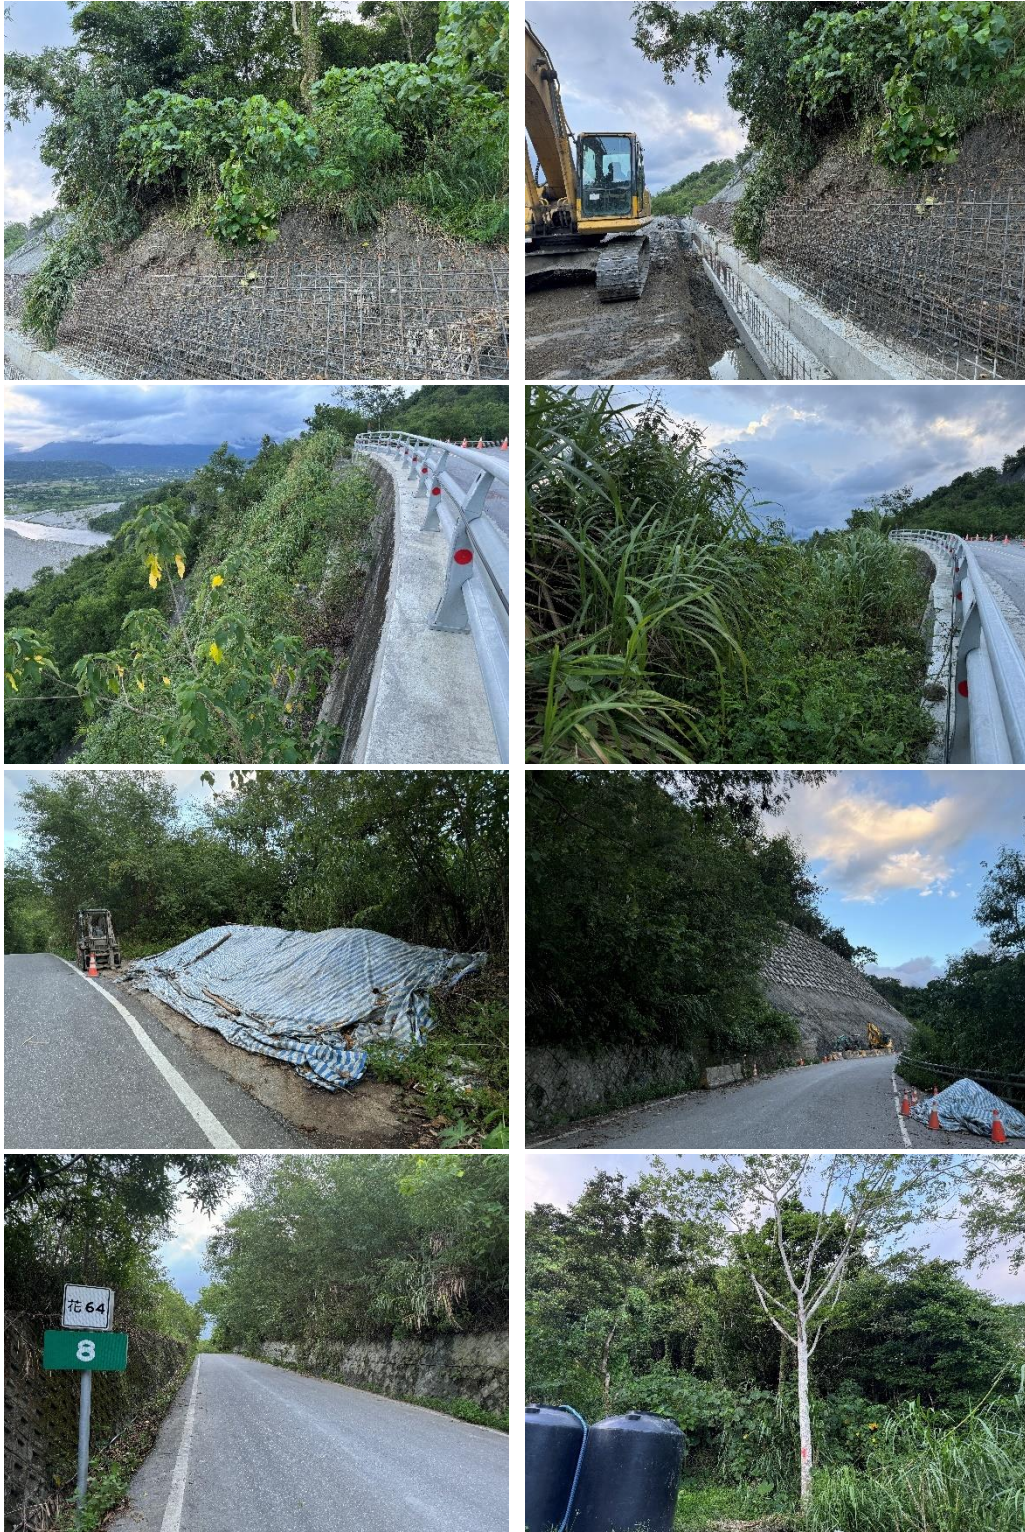
工區 E、F 工程現況

此區域已完成邊坡的整地作業，目前正於邊坡進行噴凝土溝及自由格框掛網噴植等工程的建置作業，並有部分區段的道路欄杆施作完成。工程用機具放置於既有道路旁，無另闢植被生長區域，工程施作無干擾工區範圍外之植被，植被生長良好。

說明：目前正於邊坡進行噴凝土溝及自由格框掛網噴植等工程的建置作業，並有部分區段的道路欄杆施作完成。

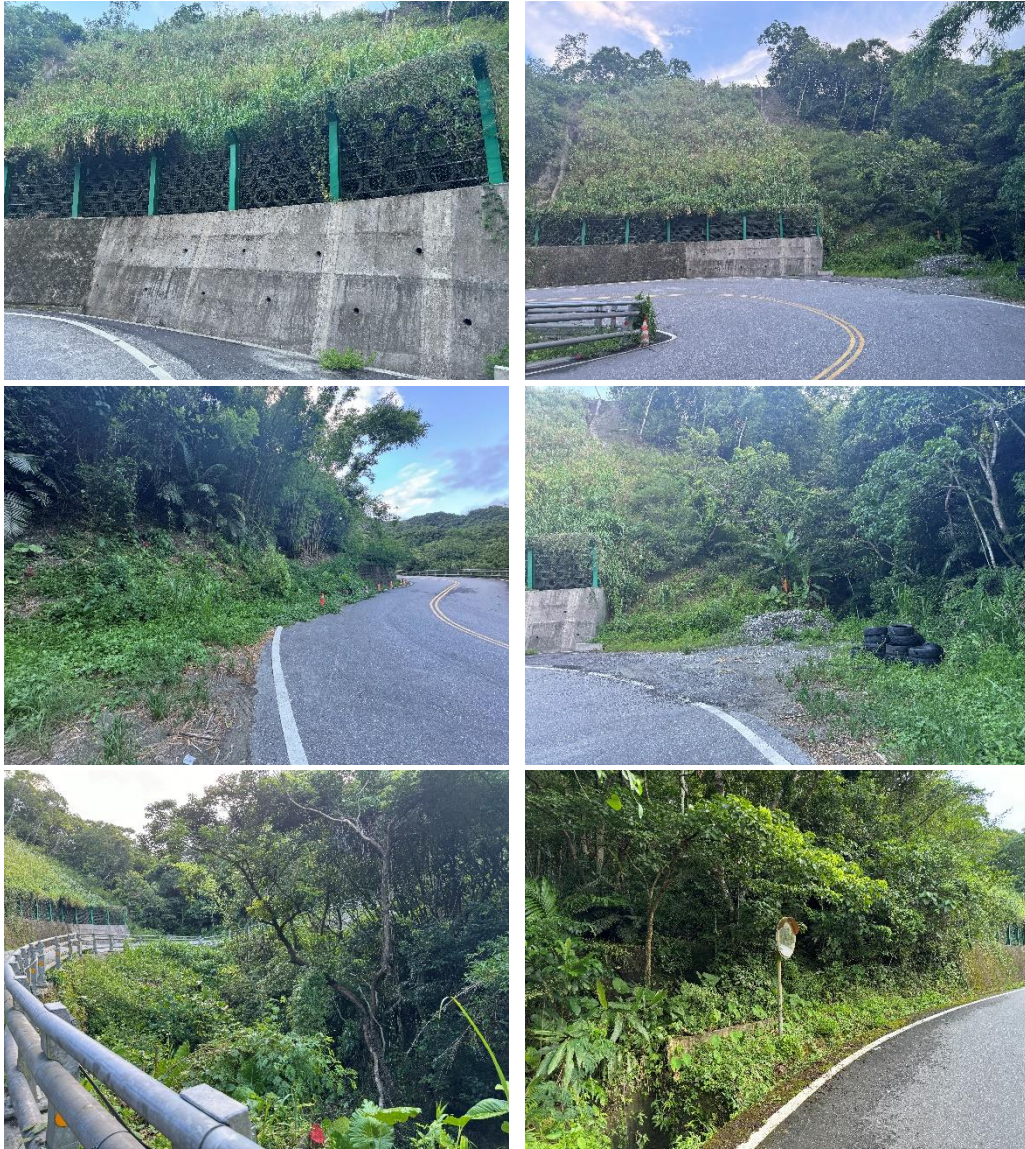
工區 G 工程現況

此區域工程尚未進行，現有的工程設施為公所先行建設完成，既有人為設施維持原樣，環境尚未有受到明顯工程干擾的痕跡，周邊植被生長良好。

說明：此區域工程尚未進行，現有的工程設施為公所先行建設完成，既有人為設施維持原樣，環境尚未有受到明顯工程干擾的痕跡，周邊植被生長良好。

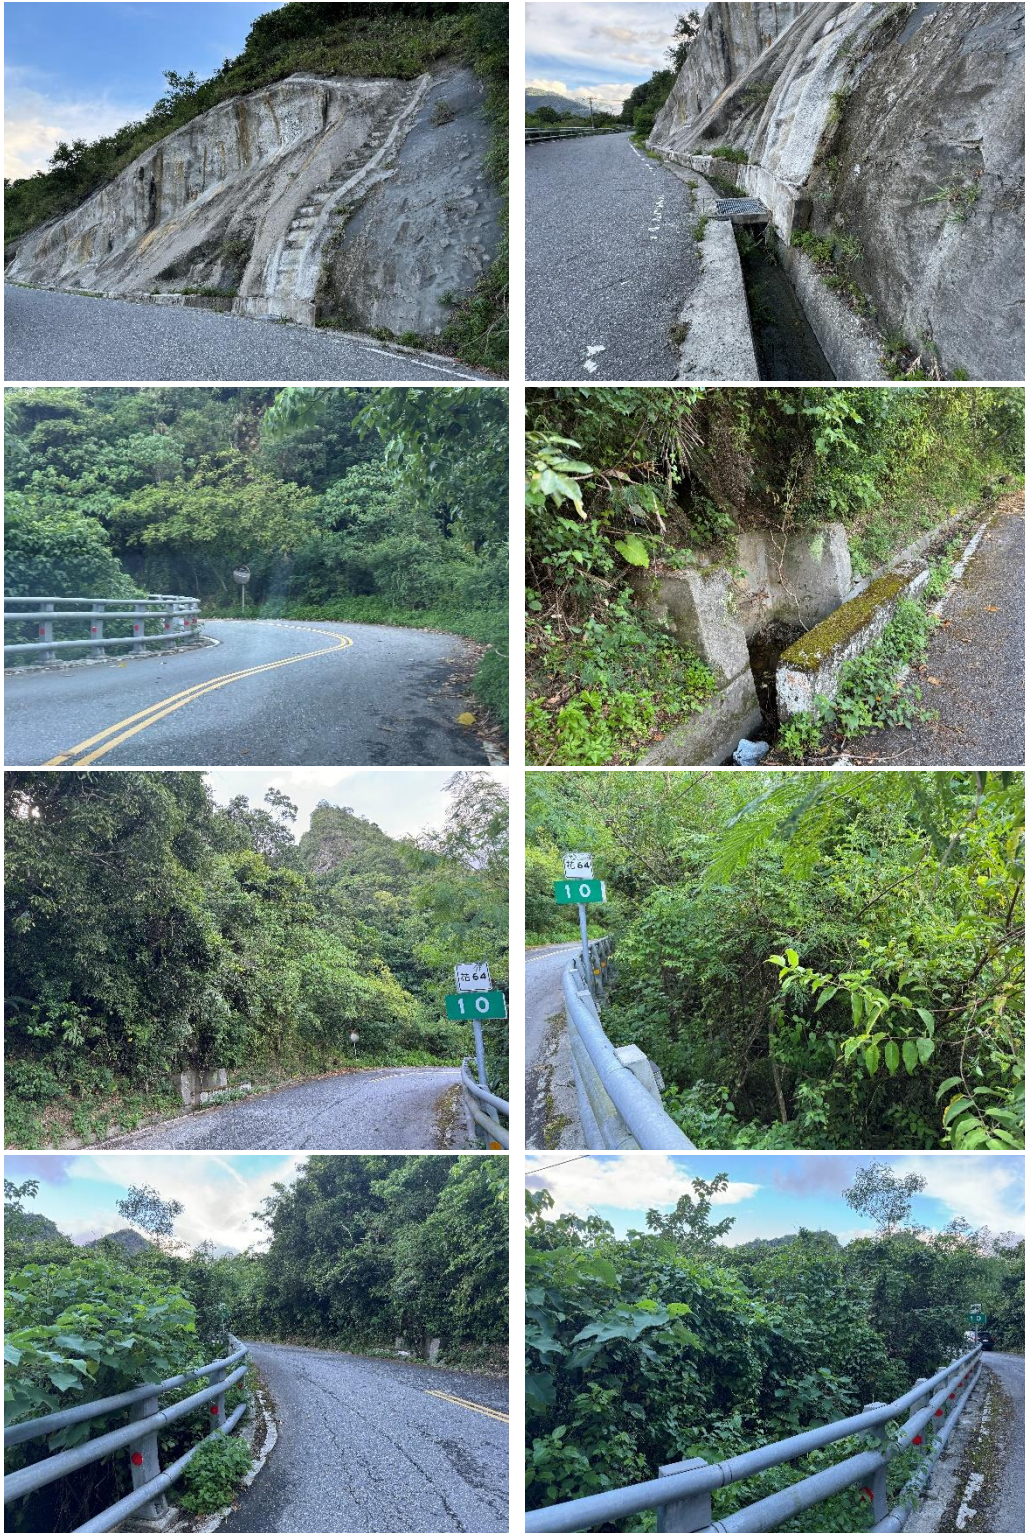
工區 H 工程現況

此區域目前噴凝土護坡工程告一段落，其餘工程尚未進行，且無機具、資材停置於此。工程無影響工區外之植被生長區域，植被生長良好。

說明：此區域目前噴凝土護坡工程告一段落，其餘工程尚未進行，且無機具、資材停置於此。工程無影響工區外之植被生長區域，植被生長良好。

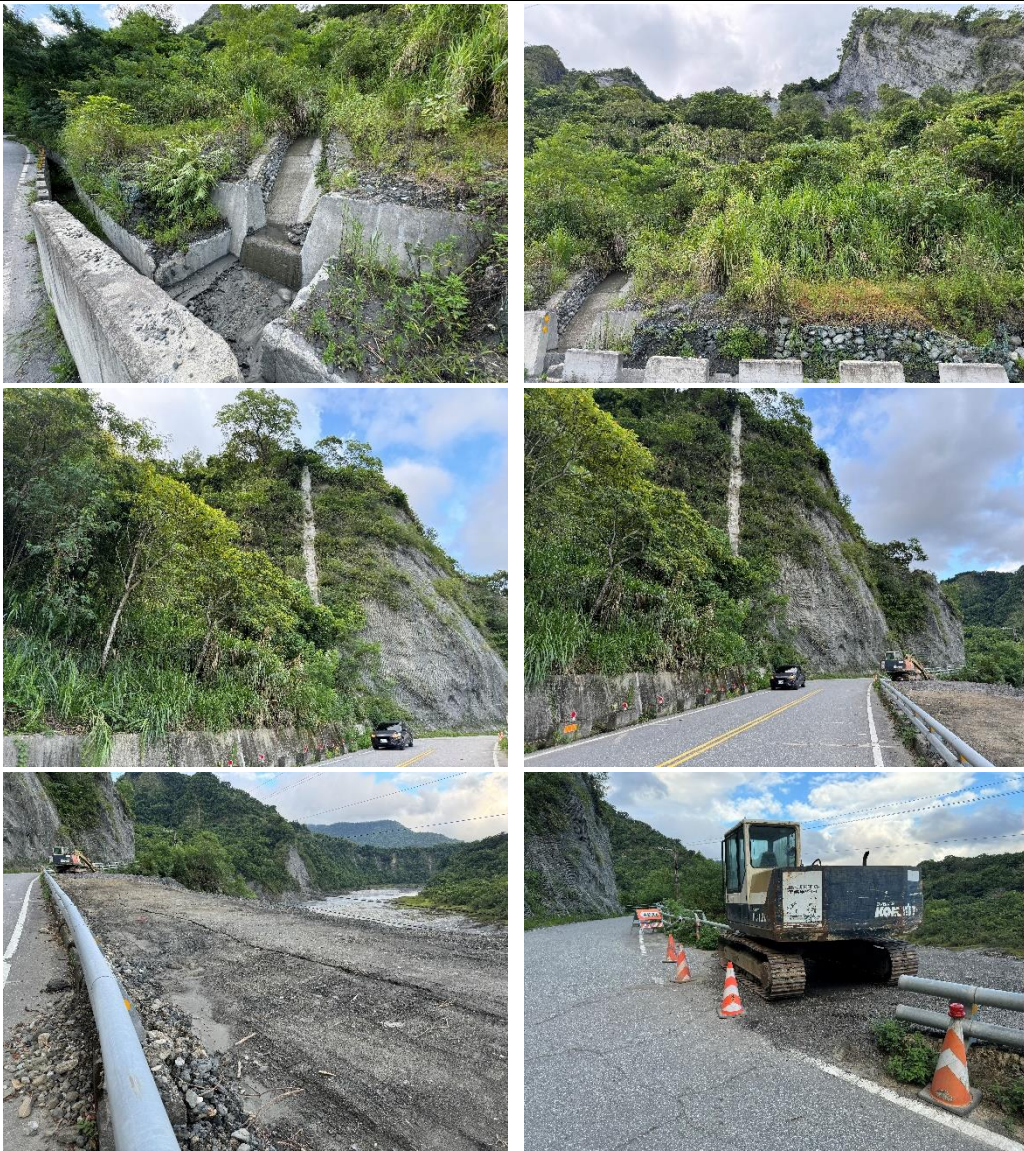
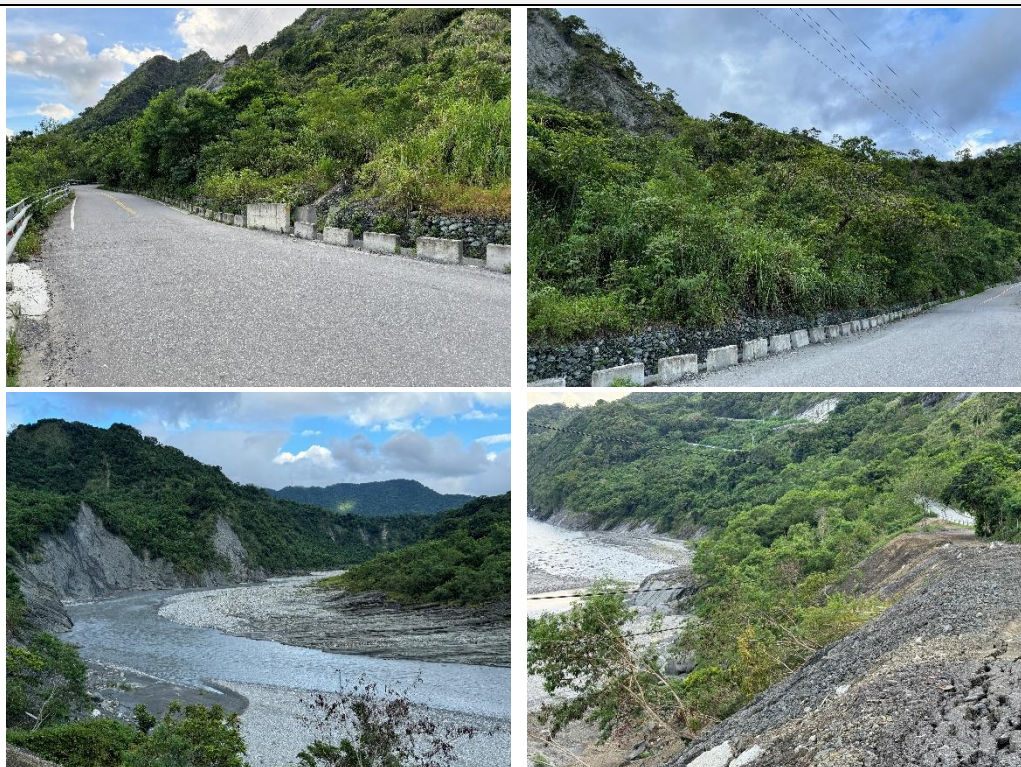
#### 工區 I、J 工程現況

此區域目前完成整地作業，砌石溝工程施作告一段落，其餘工項尚未施作。工程用機具放置於既有道路旁，無另闢植被生長區域，工程施作無干擾工區範圍外之植被，植被生長良好。

說明：此區域目前完成整地作業，砌石溝工程施作告一段落，其餘工項尚未施作。工程用機具放置於既有道路旁，無另闢植被生長區域，工程施作無干擾工區範圍外之植被，植被生長良好。

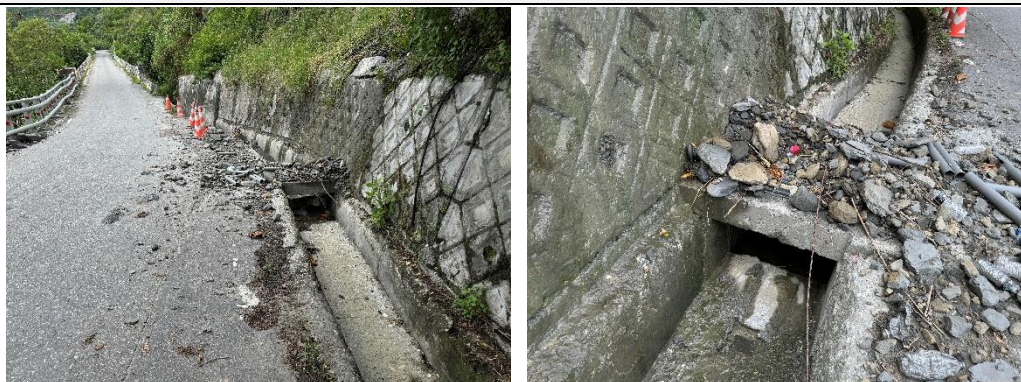
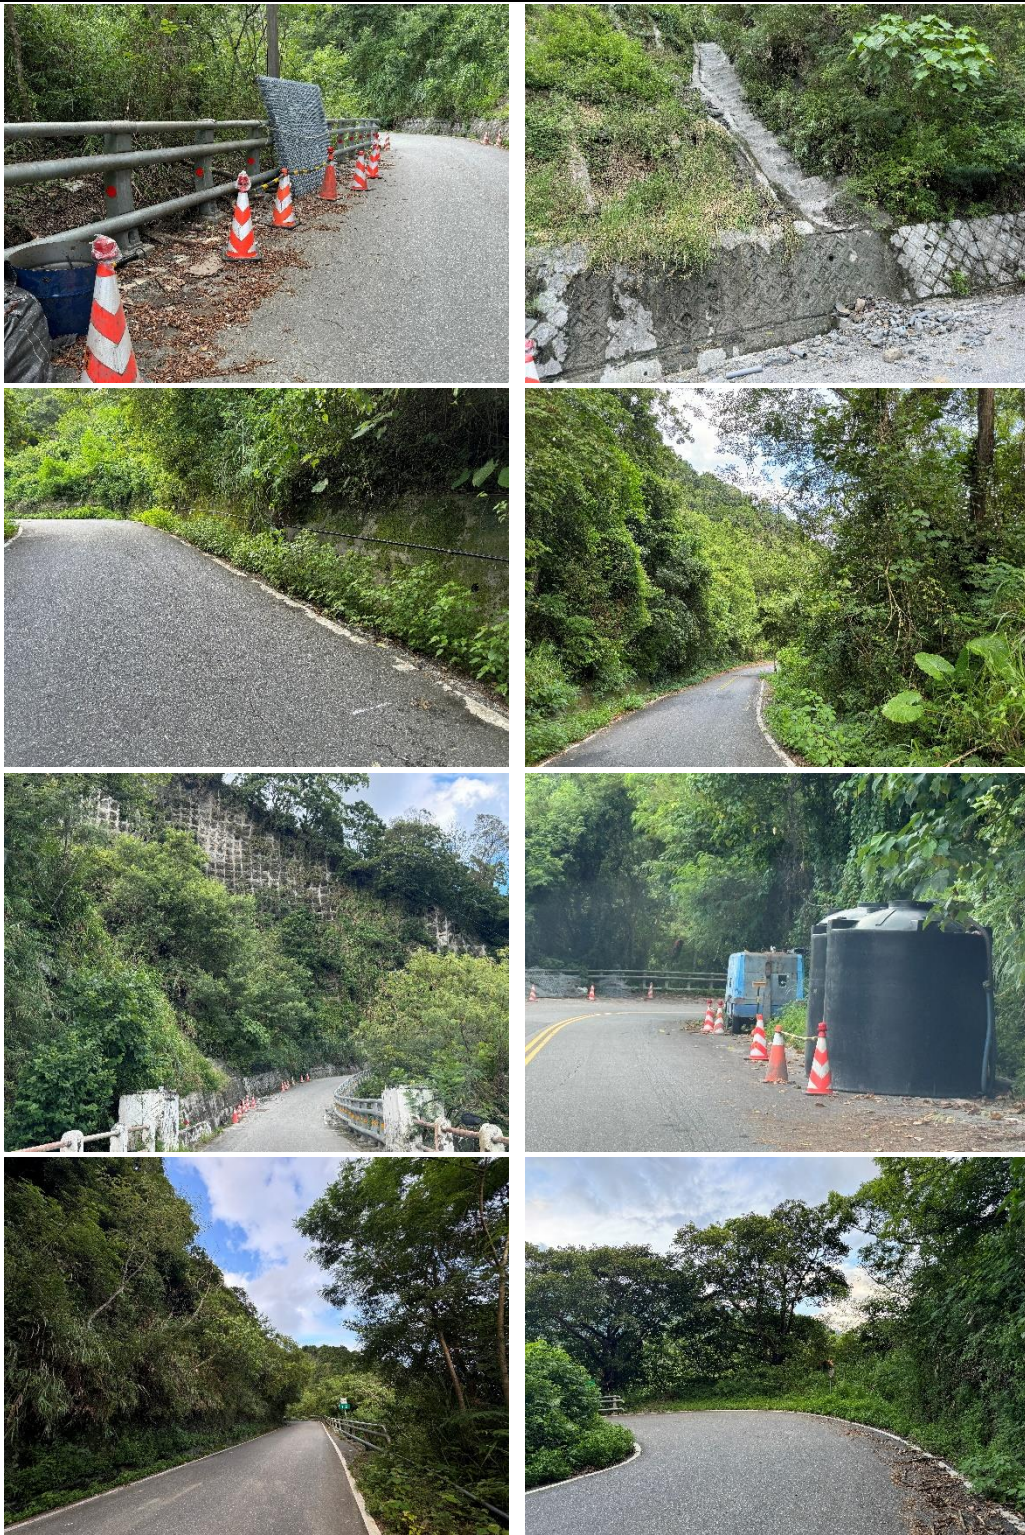
### 工區 K、L 工程現況

此區域部分區段的道路側溝已進行整地作業，部分區段的道路欄杆建置完成，其餘工項尚未施作。工程用機具放置於既有道路旁，無另闢植被生長區域，工程施作無干擾工區範圍外之植被，植被生長良好。

說明：此區域部分區段的道路側溝已進行整地作業，部分區段的道路欄杆建置完成，其餘工項尚未施作。工程用機具放置於既有道路旁，無另闢植被生長區域，工程施作無干擾工區範圍外之植被，植被生長良好。

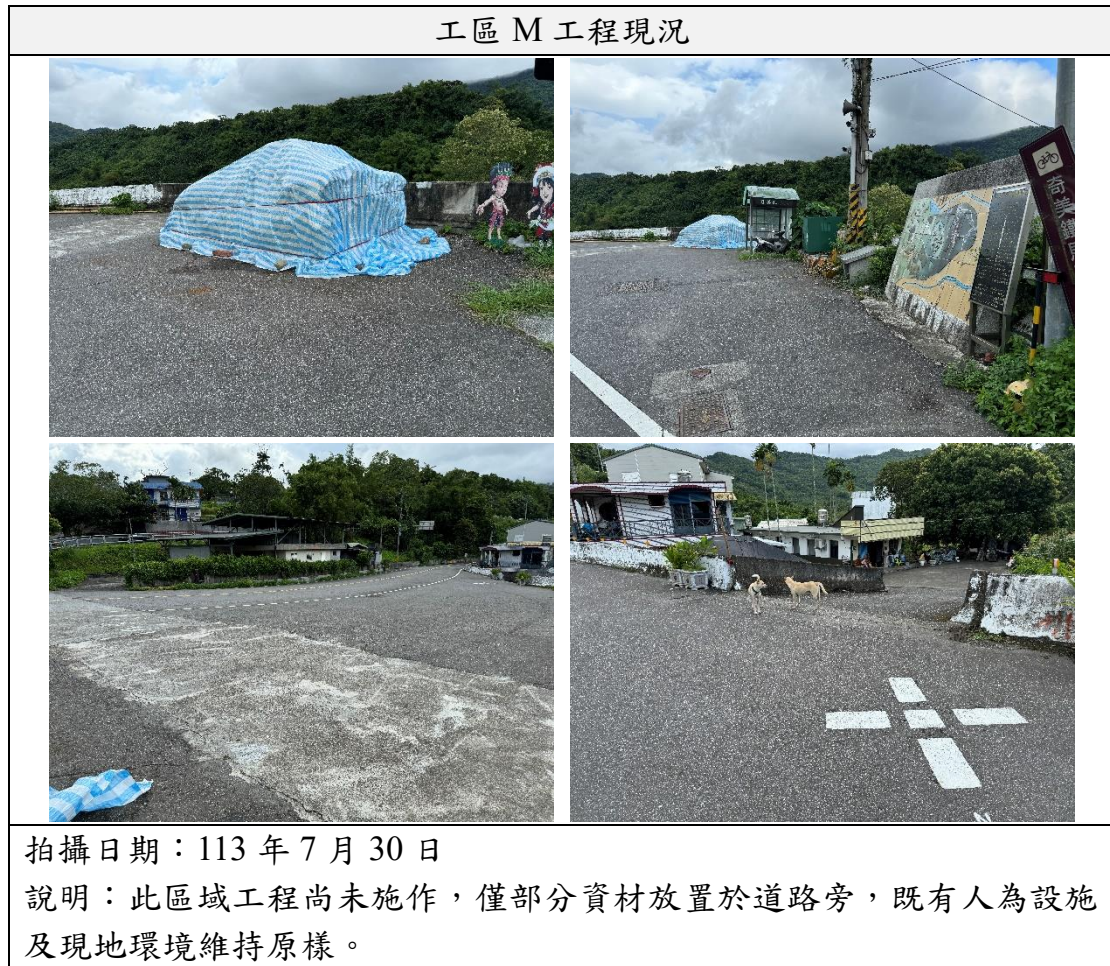
此區域工程尚未施作，僅部分資材放置於道路旁，既有人為設施及現地環境維持原樣。

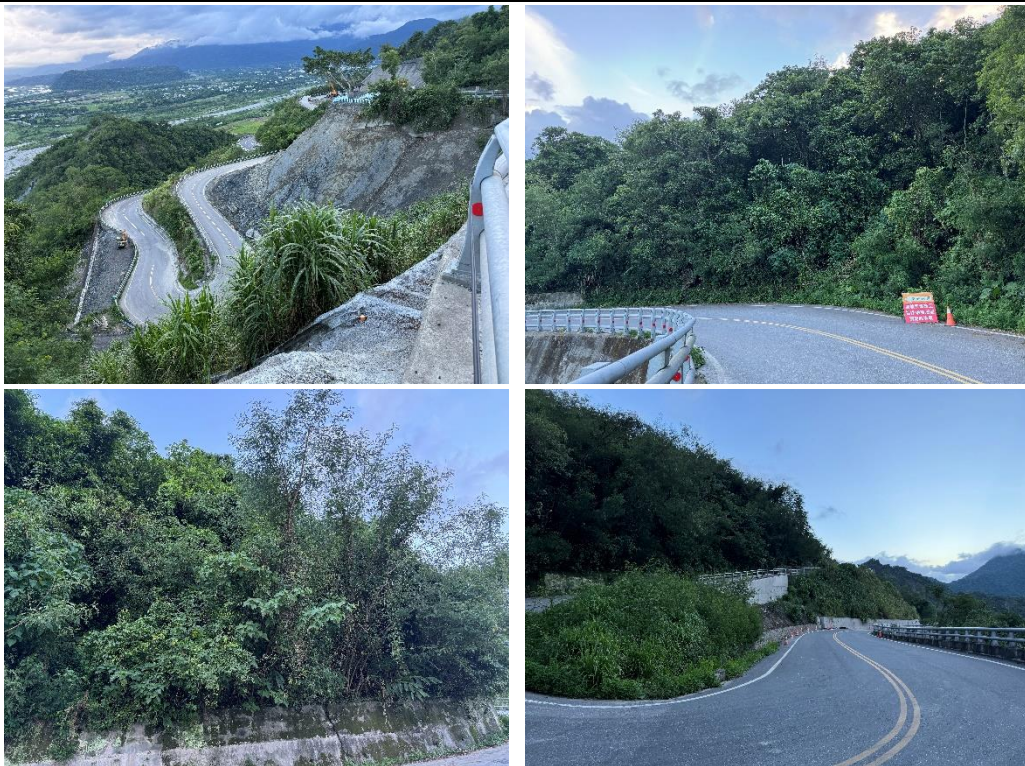
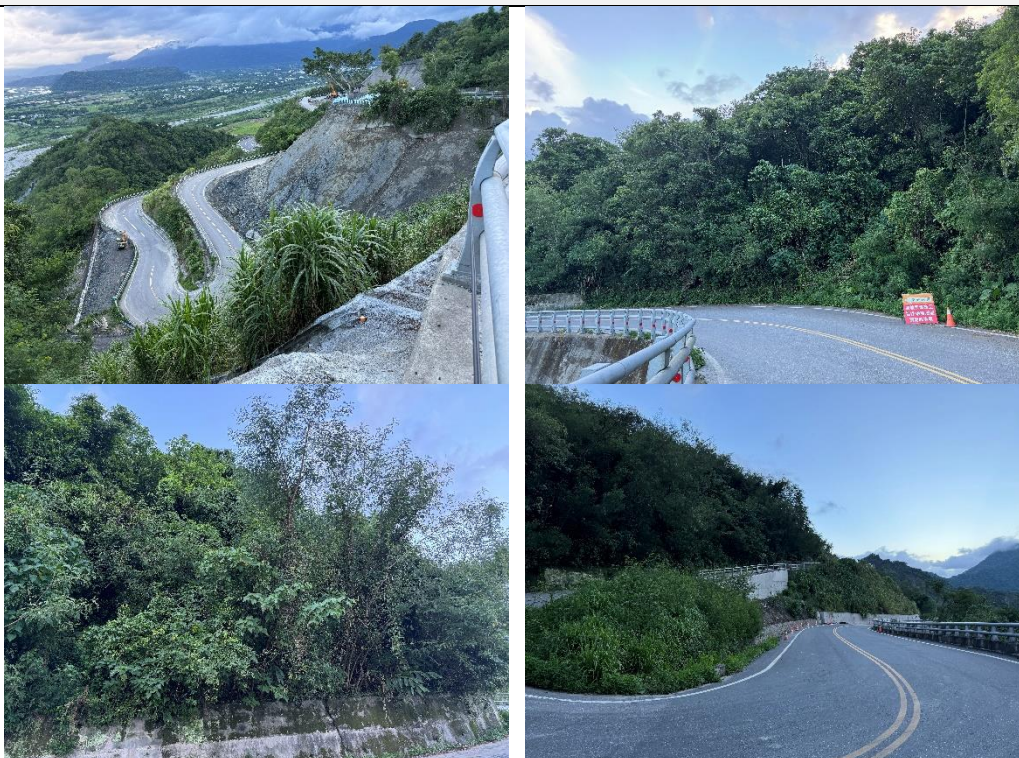
工區 A~D 陸域棲地環境

工區 A~D 周邊多為道路及鄰近道路的上下邊坡植被環境。目前正於邊坡進行噴凝土溝及自由格框掛網噴植等工程基礎構造物的建置作業。計畫範圍外之邊坡植被生長良好、覆蓋度高，以血桐、銀合歡、野桐等樹種為優勢種，屬於陽性樹種優勢的演替中期階段。

整體環境目前雖因工程施作而有較多的干擾，但邊坡植被屬於較良好之棲地，仍能提供多種生物利用，評估生態功能性尚可，未來施工時應避免對樹林造成過度干擾。

說明：工區 A~D 周邊多為道路及鄰近道路的上下邊坡植被環境。整體環境目前雖因工程施作而有較多的干擾，但邊坡植被屬於較良好之棲地，仍能提供多種生物利用。

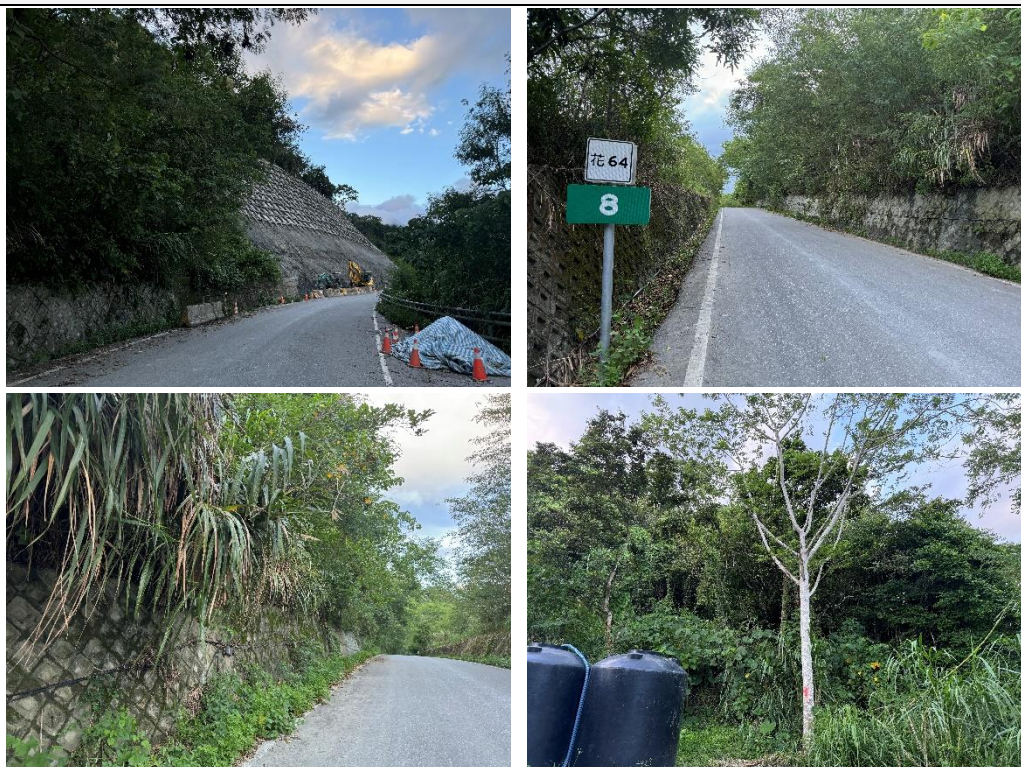
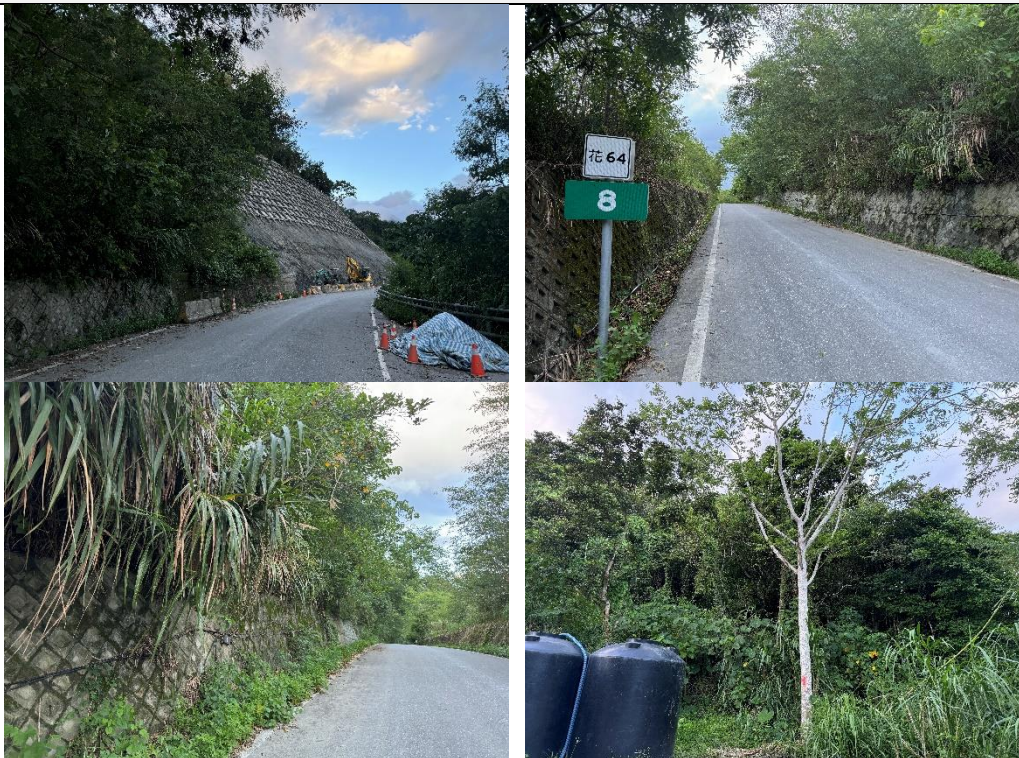
工區 E、F 陸域棲地環境

此區目前正於邊坡進行噴凝土溝及自由格框掛網噴植等工程的建置作業。邊坡坡腳有銀合歡、血桐、蟲屎、構樹等先驅樹種生長，其中以銀合歡為優勢種，屬於陽性樹種為主的演替中期階段。整體環境目前雖因工程施作而有較多的干擾，但邊坡的高草及先驅陽性樹種生長區域仍能提供給多種野生動物棲息、利用，評估生態功能性尚可，未來施工時應避免對較完整的樹林造成干擾。

說明：整體環境目前雖因工程施作而有較多的干擾，但邊坡的高草及先驅陽性樹種生長區域仍能提供給多種野生動物棲息、利用。

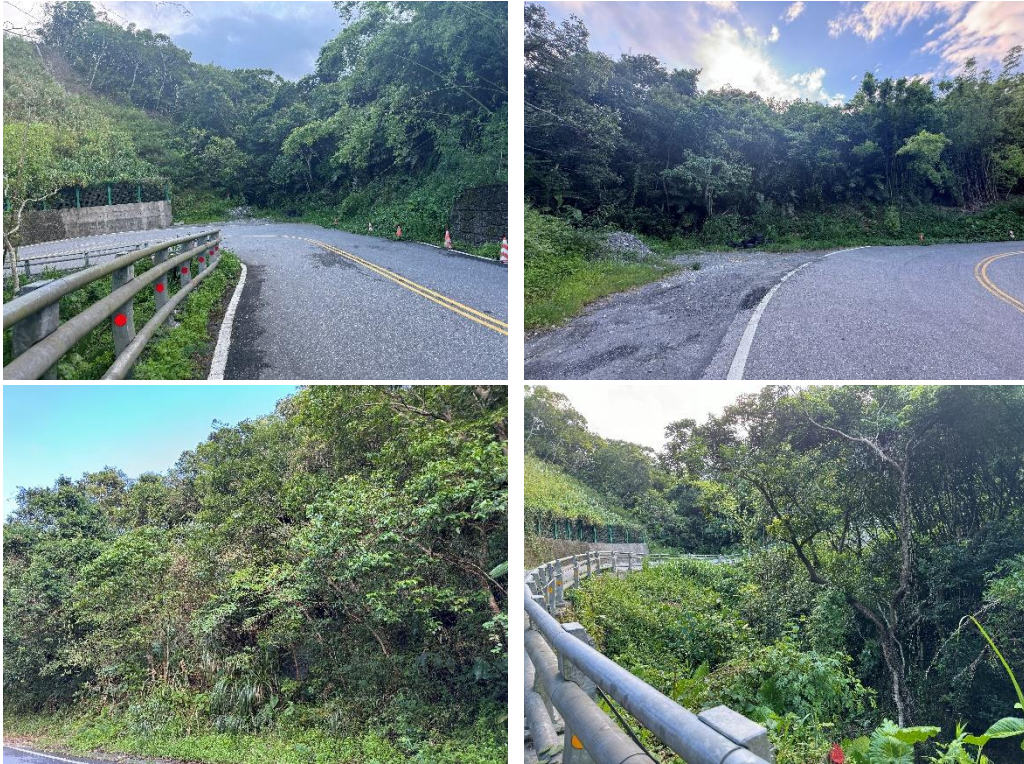
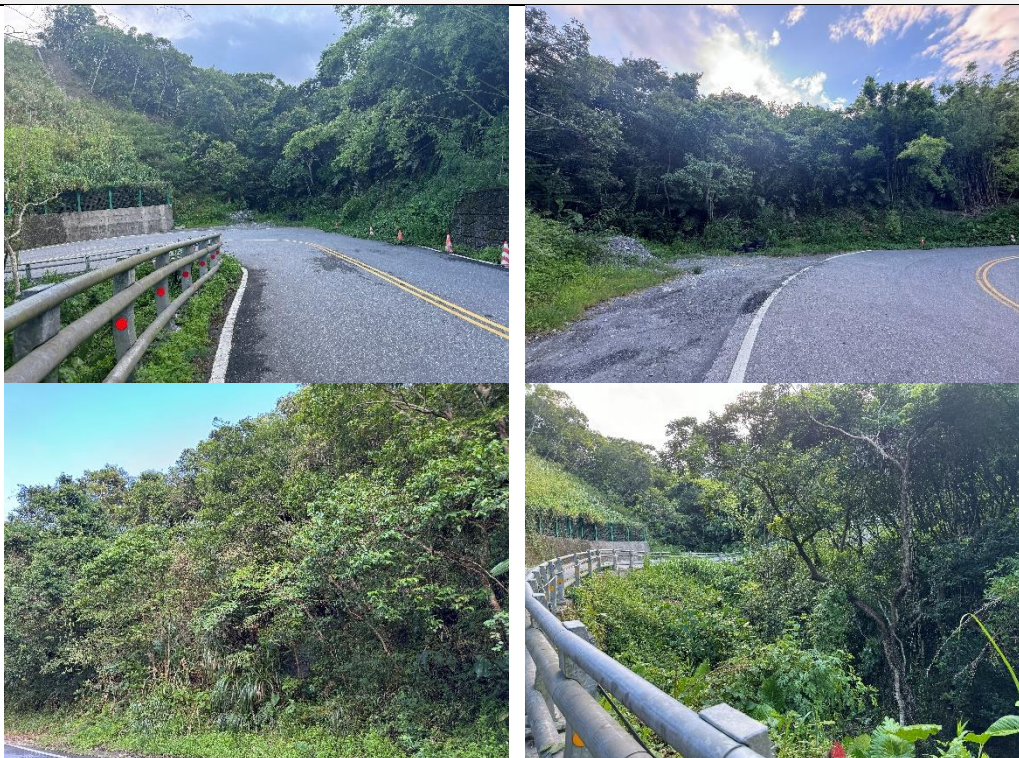
#### 工區 G 陸域棲地環境

工區 G 工程尚未進行，現有的工程設施為公所先行建設完成。此區域環境主要為道路及鄰近道路的邊坡次生林植被，此區植物種類雖不多，植物多樣性不高，優勢種為銀合歡與蟲屎等先驅樹，屬於陽性樹種為主的演替中期階段，但仍能提供給多種野生動物棲息、利用，評估生態功能性佳。

說明：工區 G 工程尚未進行，現有的工程設施為公所先行建設完成。此區域能提供給多種野生動物棲息、利用，評估生態功能性佳。

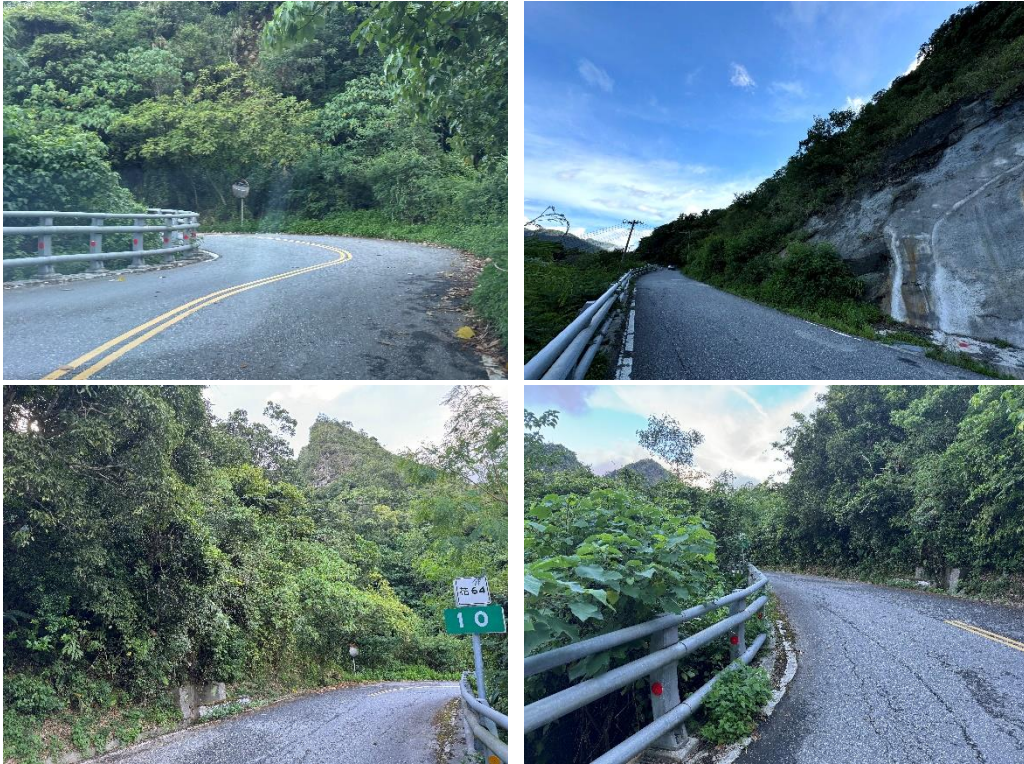
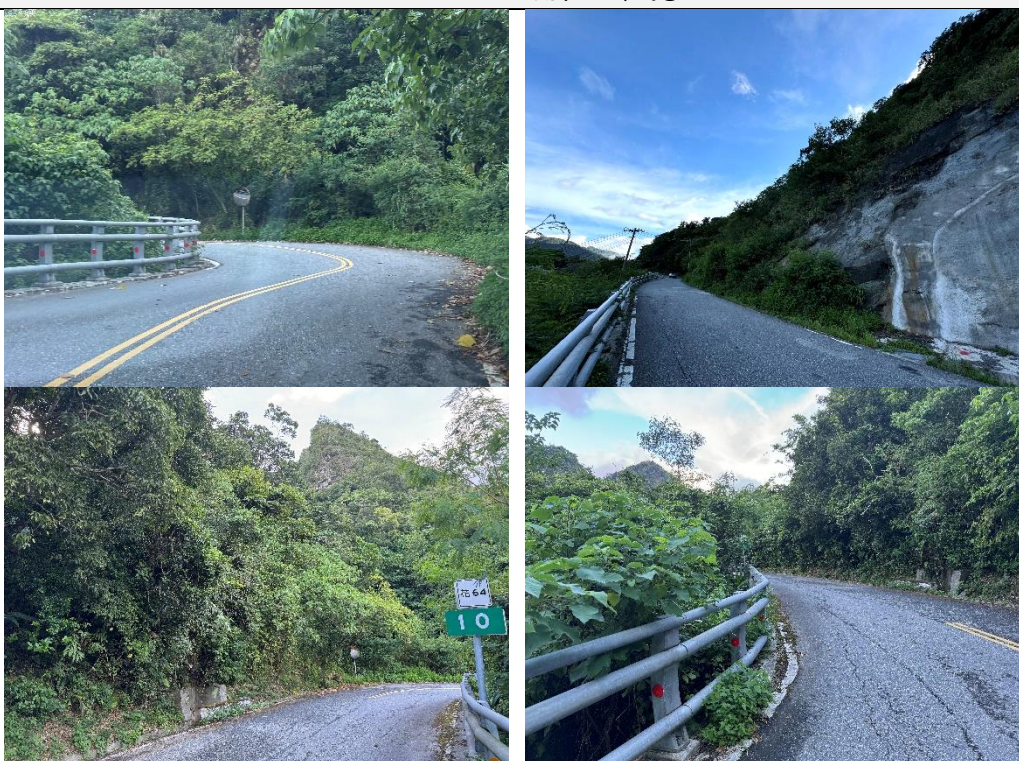
#### 工區 H 陸域棲地環境

此區域目前噴凝土護坡工程告一段落，其餘工程尚未進行。本處邊坡植被仍以先驅性樹種銀合歡、血桐、山黃麻之類為主，底層有姑婆芋、山棕、月桃之類地被層生長。邊坡上另有部分區域崩塌後重新演替，當前僅演替至先驅草本植物社會，主要以芒草、臺灣蘆竹為優勢種，坡腳則有白匏子樹苗及零星禾草生長。此區植被種類雖較低，但仍可提供多種生物利用，評估生態功能性佳。

說明：此區植被種類雖較低，但仍可提供多種生物利用，評估生態功能性佳。

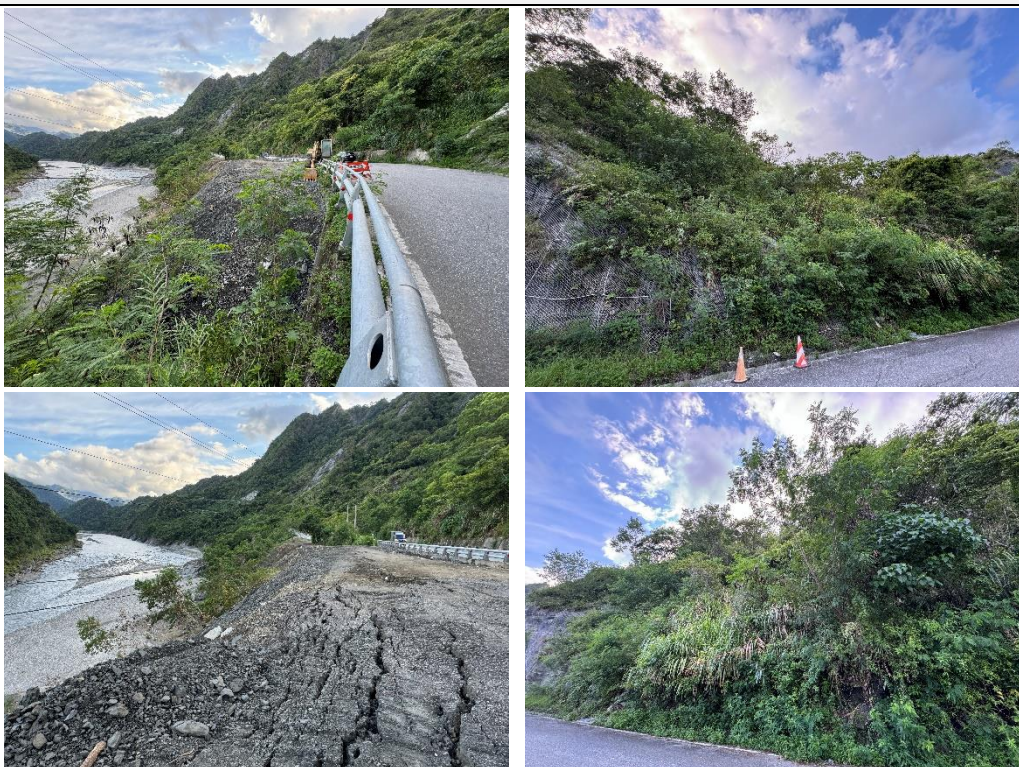
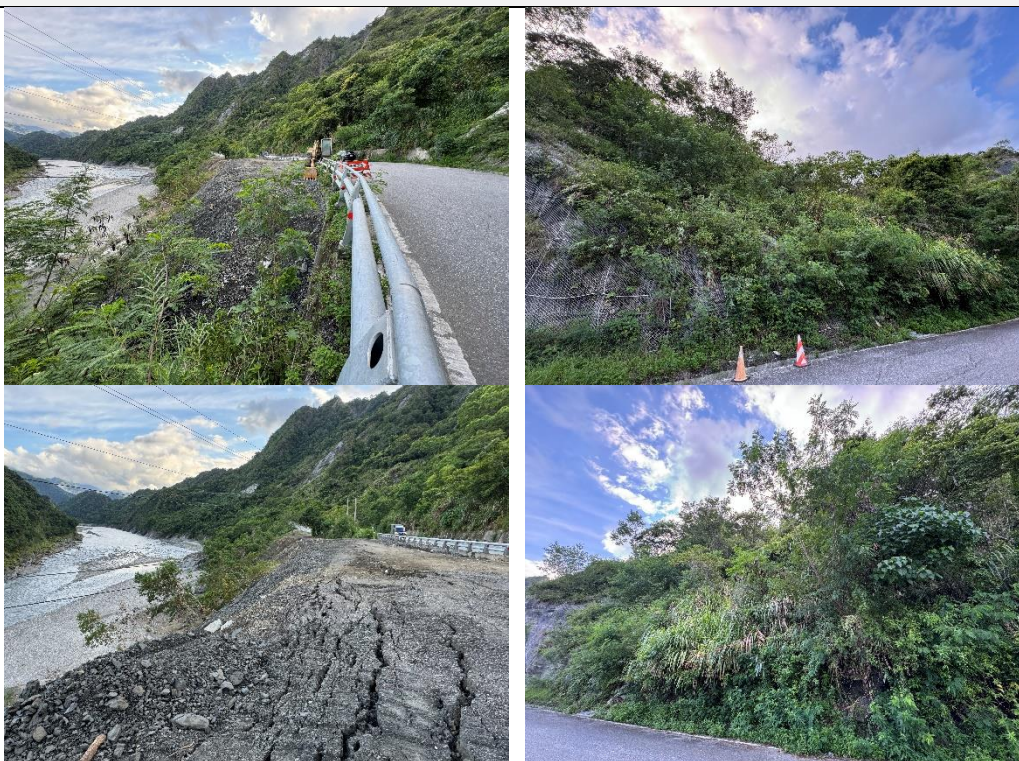
### 工區 I、J 陸域棲地環境

此區域目前完成整地作業，砌石溝工程施作告一段落，其餘工項尚未施作。本處環境為道路及鄰近道路的邊坡次生林植被，此區植物種類較少，以臺灣欒樹、長葉芋麻為優勢種，混生零星血桐、蟲屎之類先驅樹種，屬於演替中期的先驅樹種植物社會優勢階段。整體環境目前雖因工程施作而有較多的干擾，但周邊邊坡植被屬於較良好之棲地且鄰近溪流，能提供多種生物利用，評估生態功能性尚可。

說明：整體環境目前雖因工程施作而有較多的干擾，但周邊邊坡植被屬於較良好之棲地且鄰近溪流，能提供多種生物利用，評估生態功能性尚可。

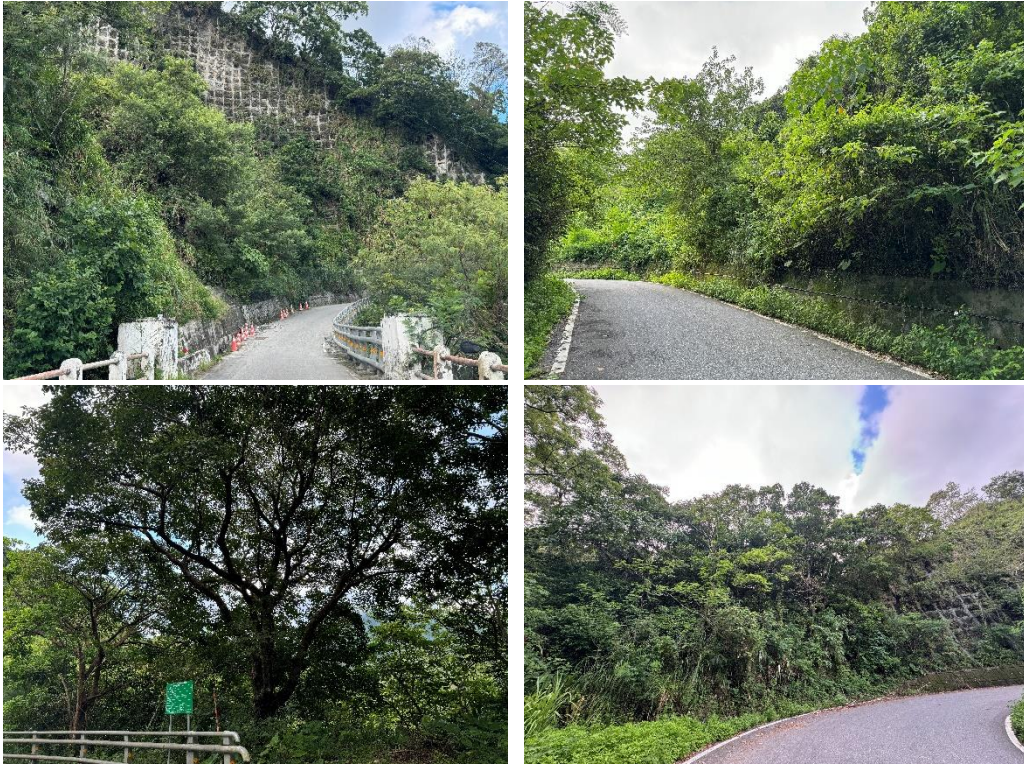
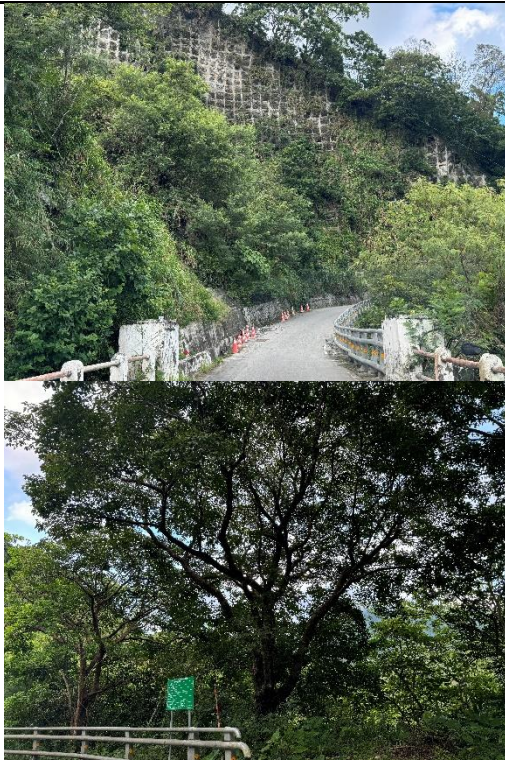
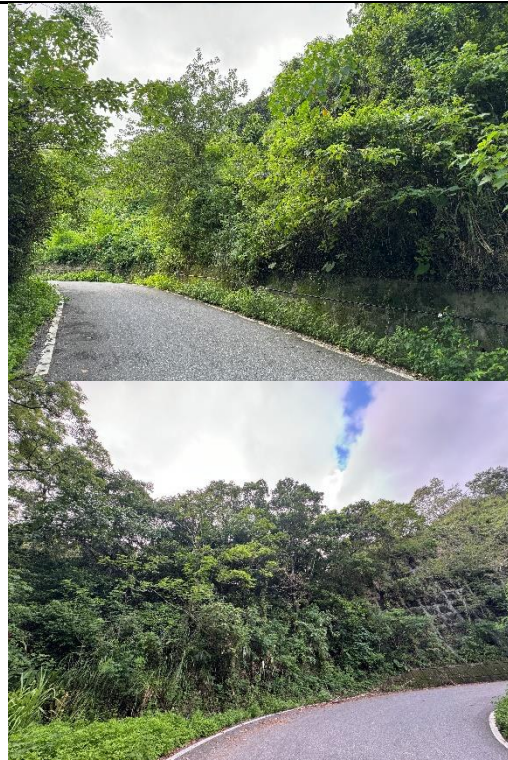
### 工區 K、L 陸域棲地環境

此區域部分區段的道路側溝已進行整地作業，部分區段的道路欄杆建置完成，其餘工項尚未施作。本處植被覆蓋度高，以先驅性樹種如血桐、稜果榕、樟葉槭、羅氏鹽膚木為優勢種，屬於演替中期的先驅樹種植物優勢社會。整體環境目前雖因工程施作而有較多的干擾，但生物仍會利用周邊的邊坡樹林環境活動，評估生態功能性佳。

說明：整體環境目前雖因工程施作而有較多的干擾，但生物仍會利用周邊的邊坡樹林環境活動，評估生態功能性佳。
