**花 64 線 2K+000~22K+500 彎道改善及道路  
安全提升工程(第二期)**

**施工階段（施工中第一次）生態檢核報告**

主辦機關：花蓮縣政府

中華民國 113 年 10 月

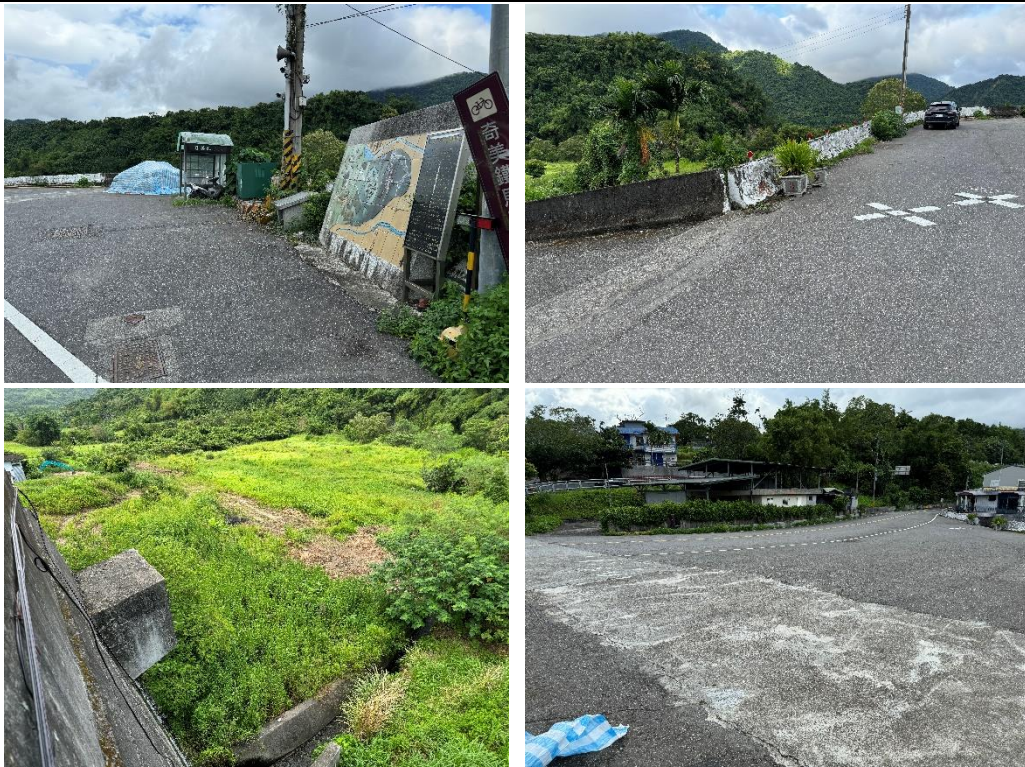
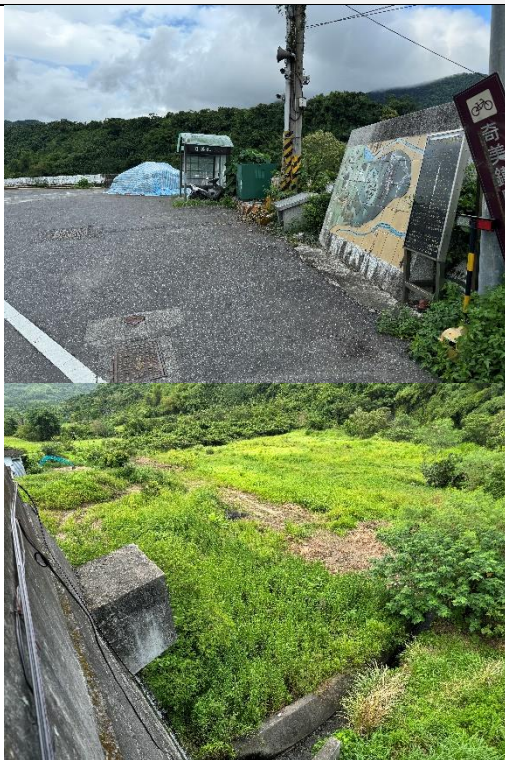
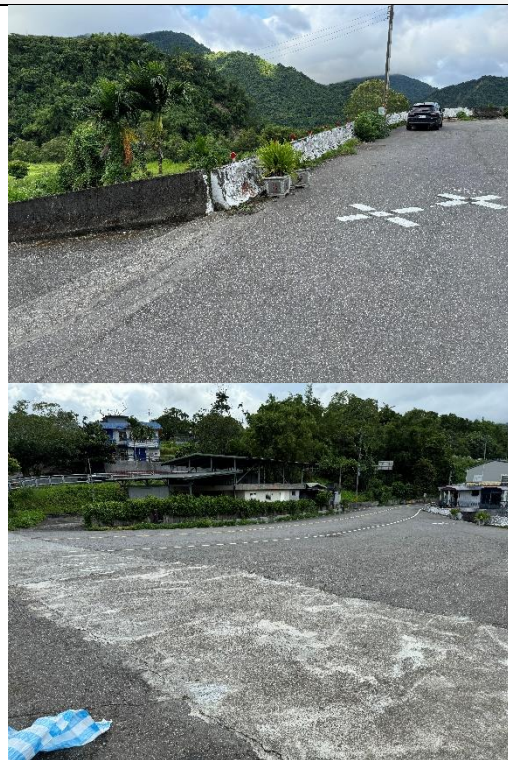
### 工區 M 陸域棲地環境

此區域工程尚未施作，僅部分資材放置於道路旁。本處位於聚落的大馬路邊，邊緣幾全為水泥構造物，植物種類少，植被覆蓋度低，植物種類以路邊縫隙生長的大花咸豐草、大黍、糯米糰及紫花酢漿草之草本為主，環境屬於裸露或草本植物植物社會。僅有少數適應人為活動的動物在此區域活動，如麻雀、斑文鳥、烏頭翁等，區域內缺少良好的棲地環境，評估此區域生態功能性較低。

說明：本處位於聚落的大馬路邊，邊緣幾全為水泥構造物，植物種類少，植被覆蓋度低。

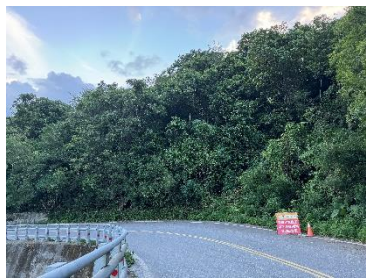
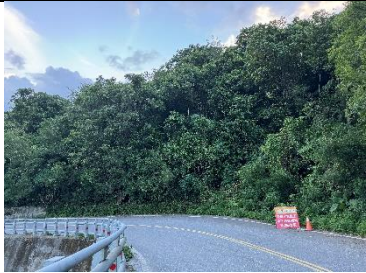
| 生態保育措施與執行狀況 | | | |
|---|---|---|---|
| 生態友善措施 | 1. 避免破壞次生林棲地。 | 確實執行。 | <br>拍攝日期113年7月30日 |

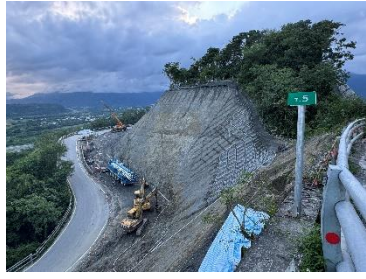
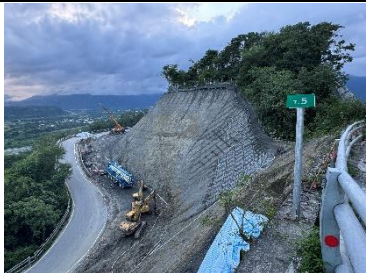
| 生態保育措施與執行狀況 | | | |
|---|---|---|---|
| | 3. 集中工程相關設施區域。 | 確實執行。 | <br>拍攝日期113年7月30日 |

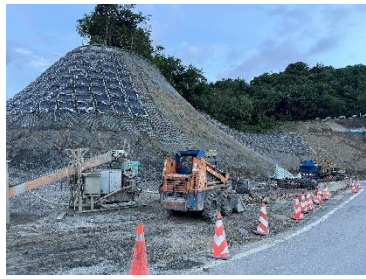
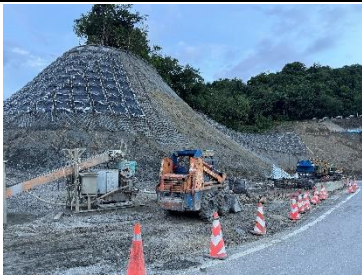
| 生態保育措施與執行狀況 | | | |
|---|---|---|---|
| | 4. 限制施工範圍。 | 確實執行。 | <br>拍攝日期113年7月30日 |

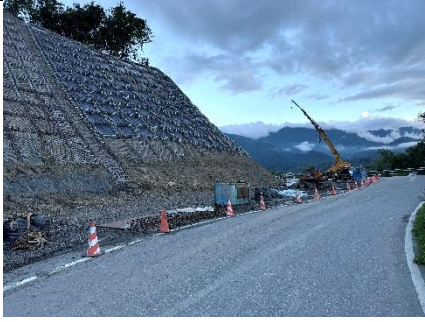
| 範圍限制<br>現地照片<br>(施工便道<br>及堆置區)<br>(拍攝日期) | <p>拍攝日期113年7月30日。</p> | 施作範圍限制在固定範圍內，未過度開發周邊區域。 |
