**花 64 線 2K+000~22K+500 彎道改善及道路  
安全提升工程(第二期)**  
施工階段（施工中第三次）生態檢核報告

主辦機關：花蓮縣政府

中華民國 114 年 12 月

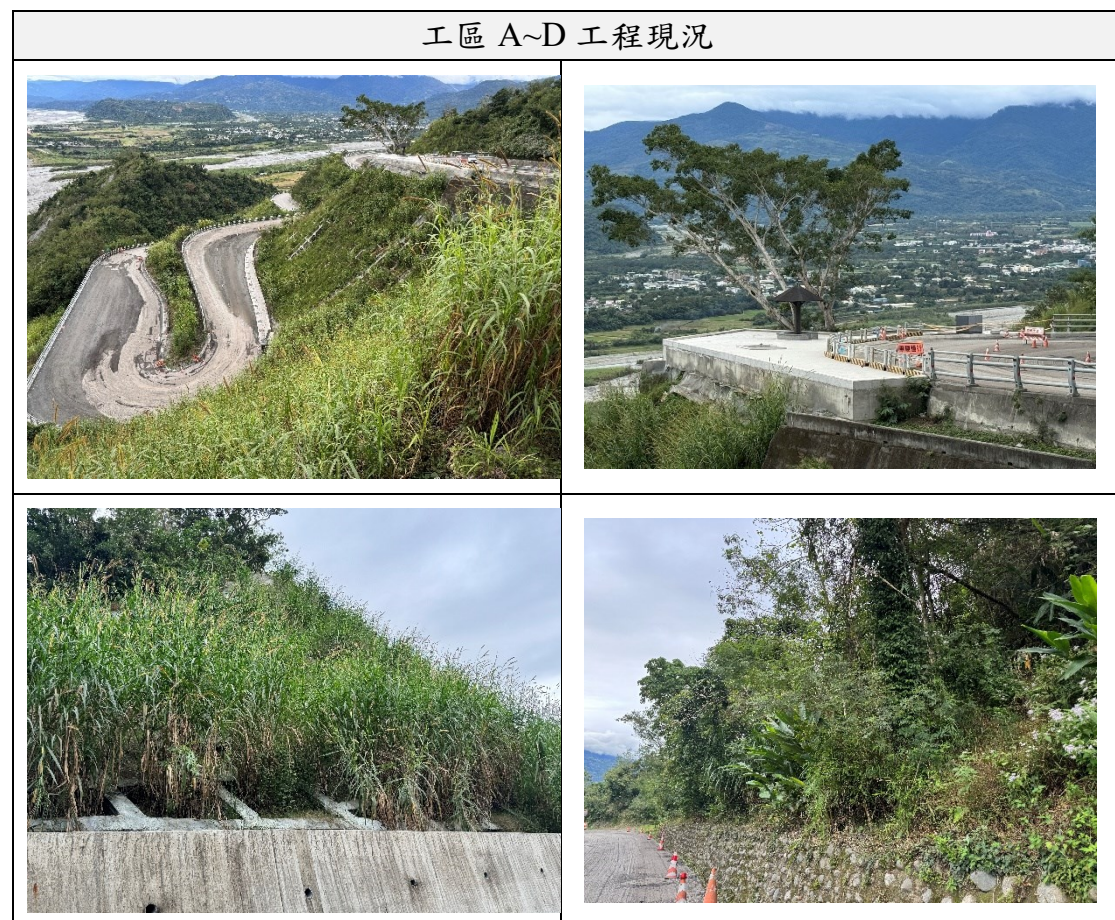
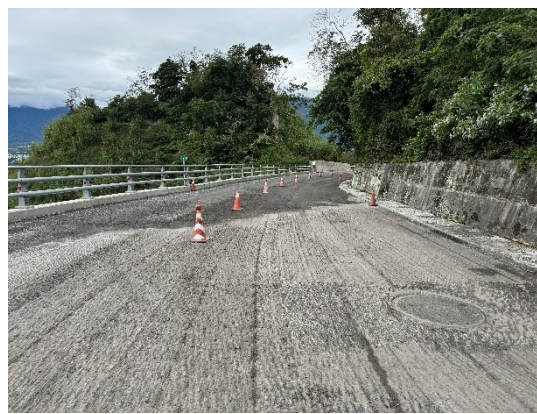
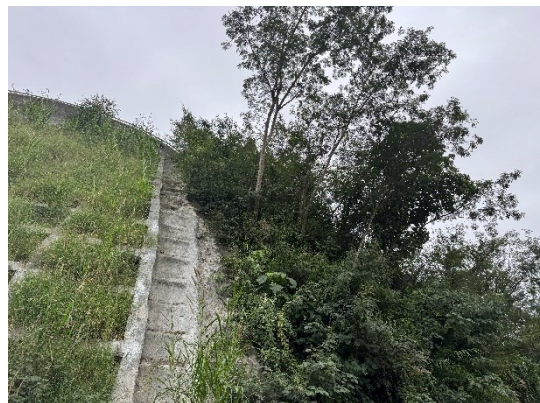
### 工區 A~D 工程現況

此區域已完成邊坡噴漿、自由格框掛網噴植及側溝等工程構造物的建置作業；部分區域的草本植生已有明顯回復。目前工程機具已撤離，待進行路面重新鋪設的工作，工程施作無干擾工區範圍外之植被，植被生長良好。

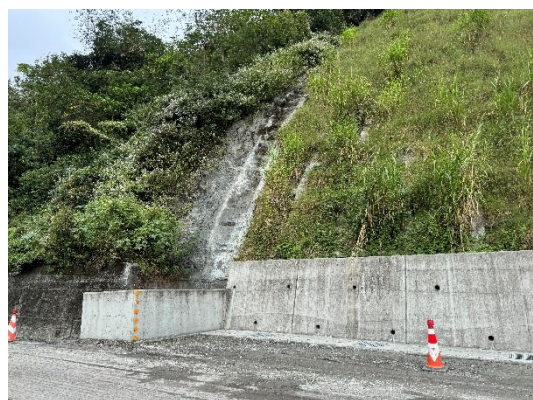
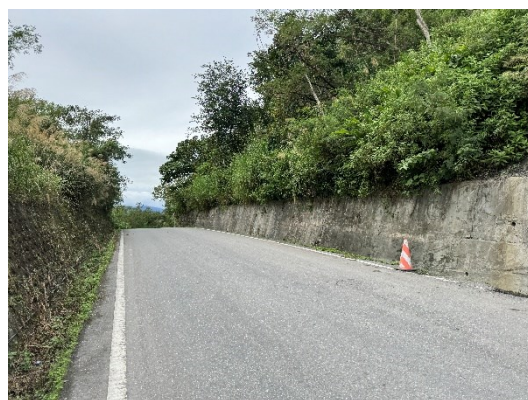
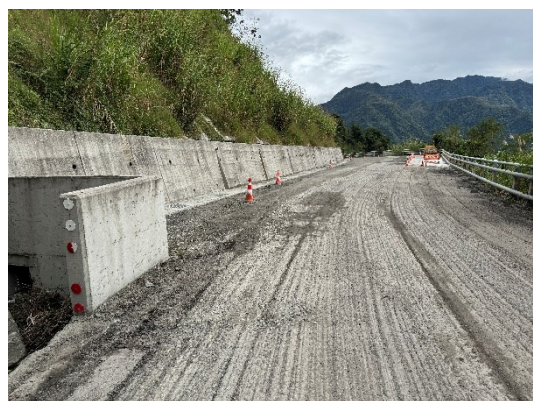
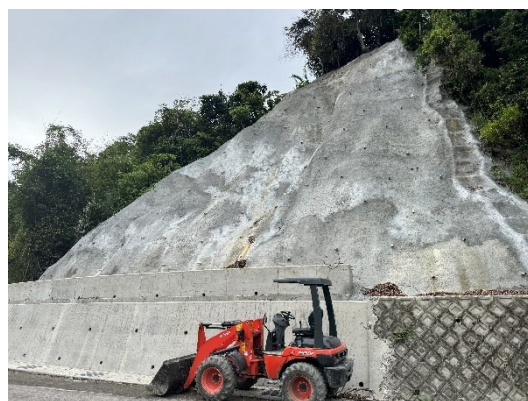
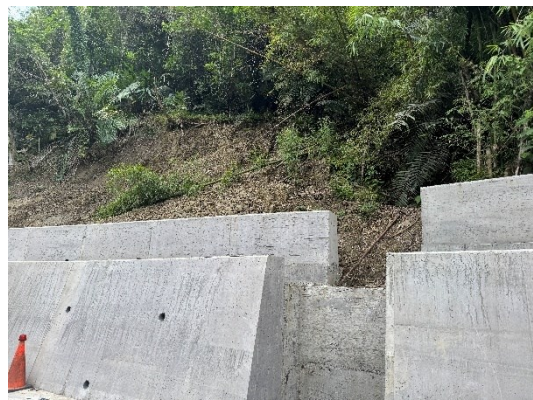
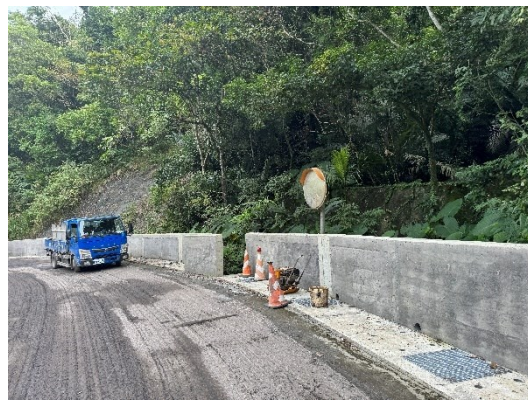
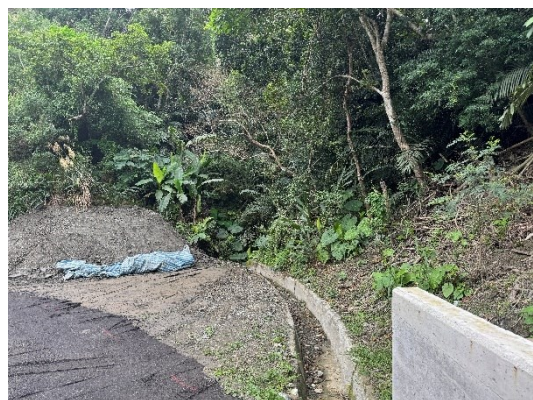
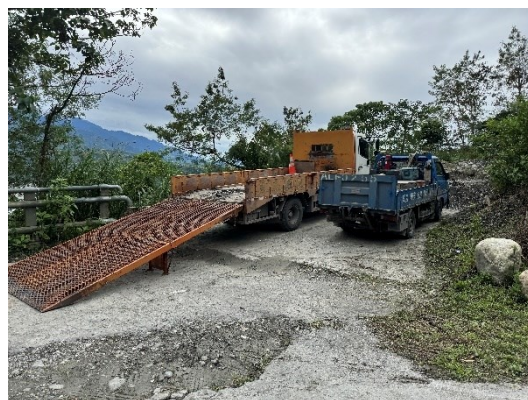
工區 E、F 工程現況

此區域工程已完成，工程機具也已經撤離，無另闢植被生長區域，待進行路面重新鋪設的工作，工程施作無干擾工區範圍外之植被，植被生長良好。

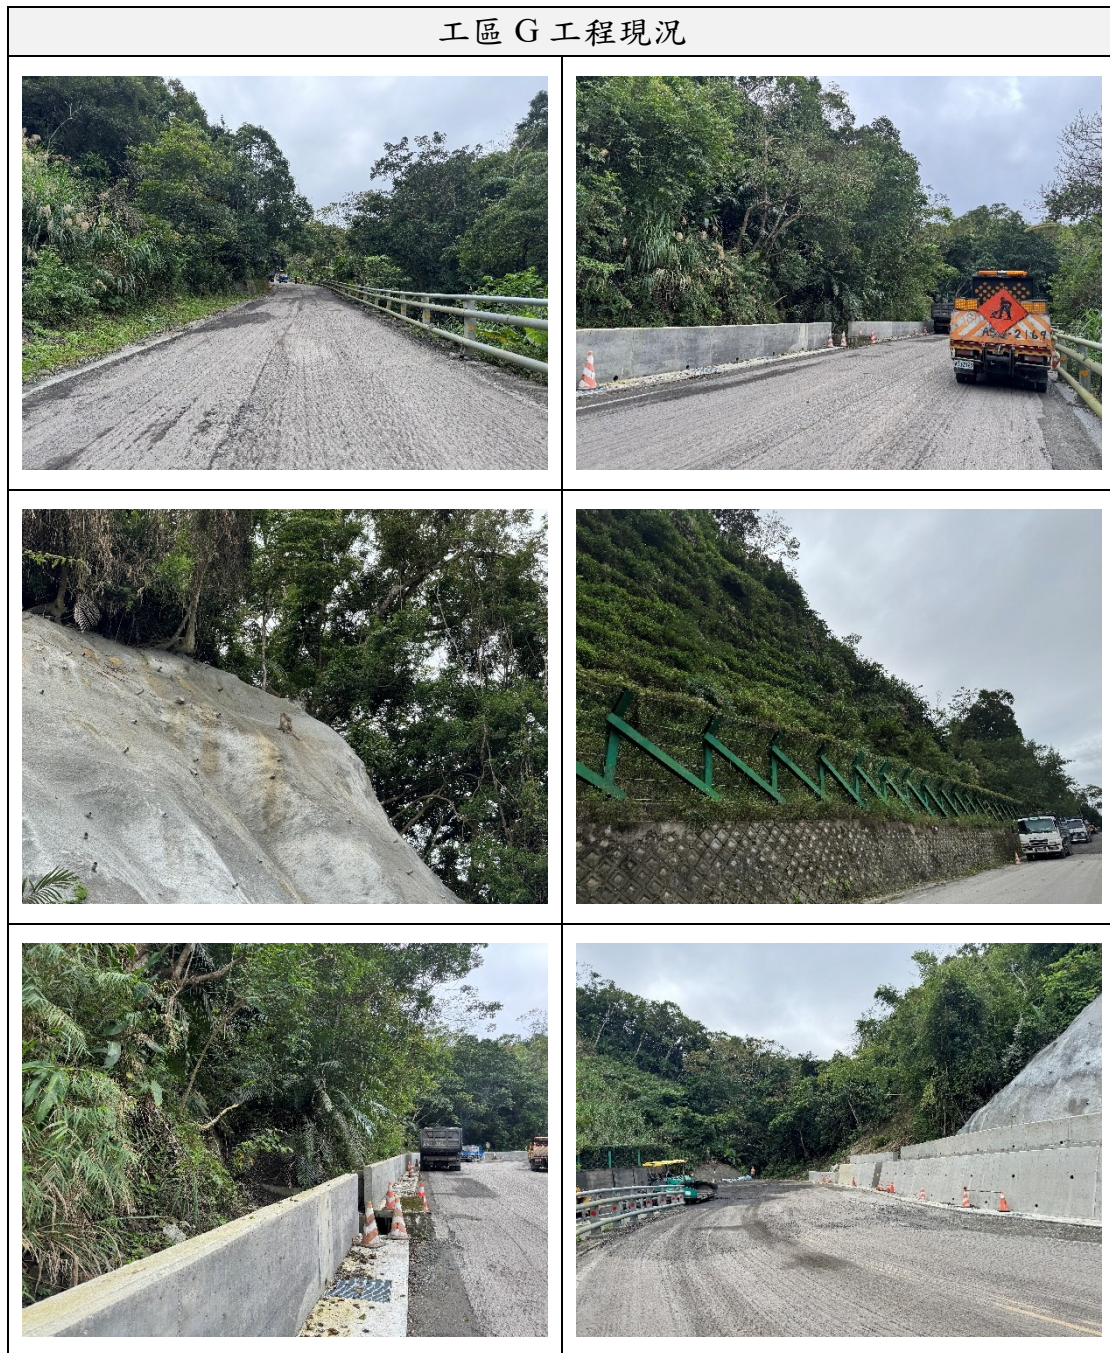
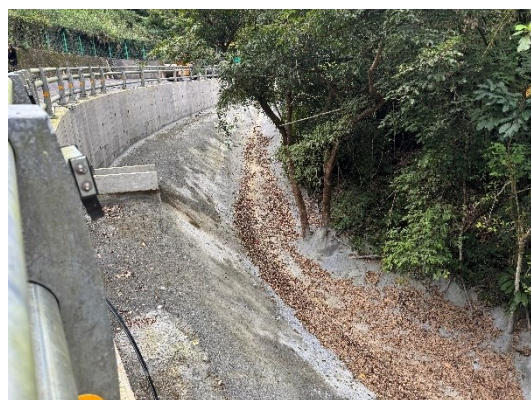
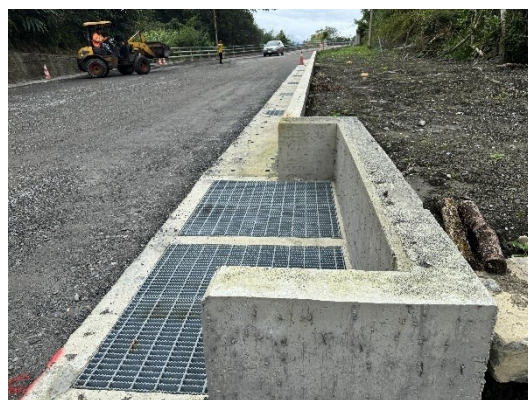
### 工區 G 工程現況

此區域工程告一段落，動物友善逃生通道設置工項取消，部分的工程設施為公所先行建設完成，無另闢植被生長區域，待進行路面重新鋪設的工作，工程施作無干擾工區範圍外之植被，周邊植被生長良好。

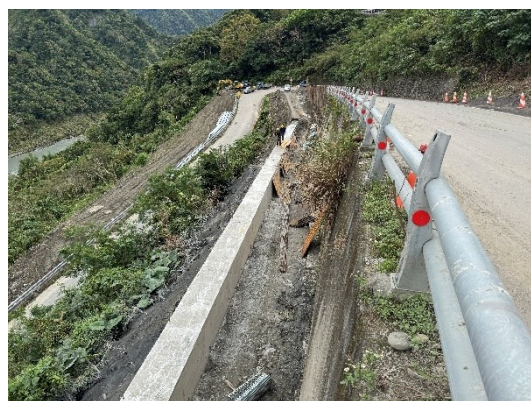
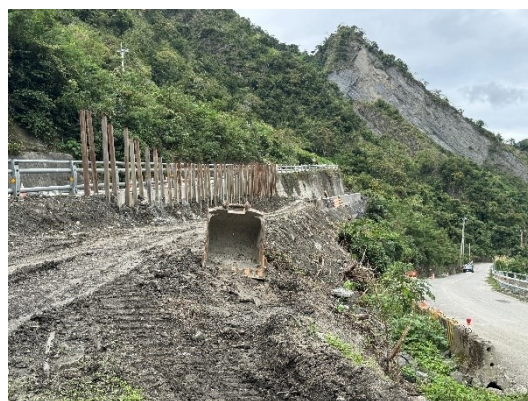
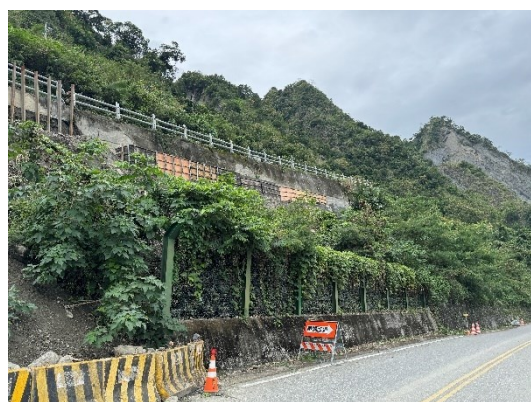
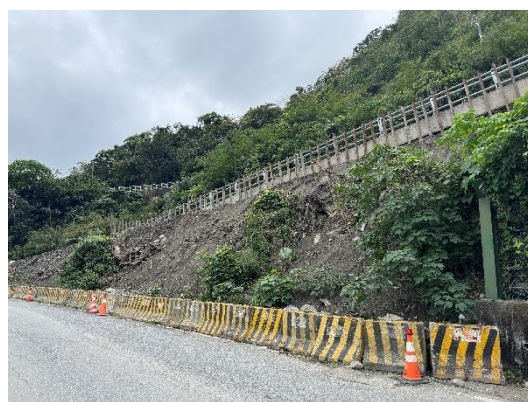
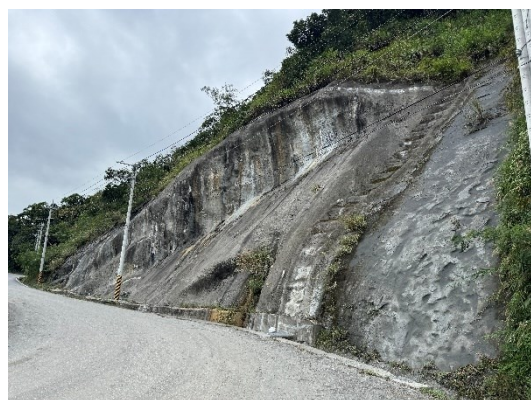
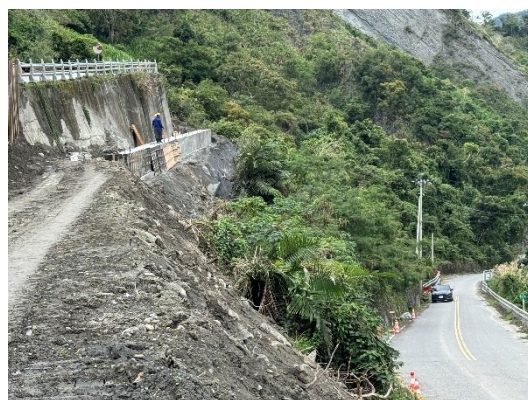
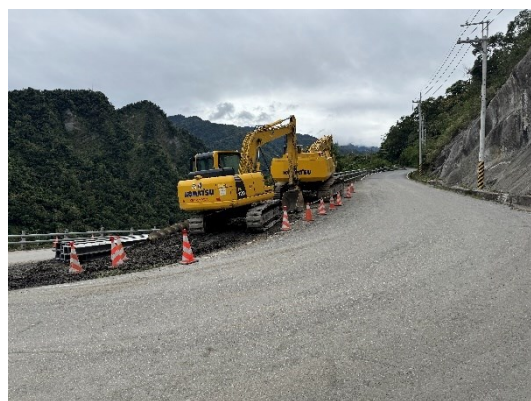
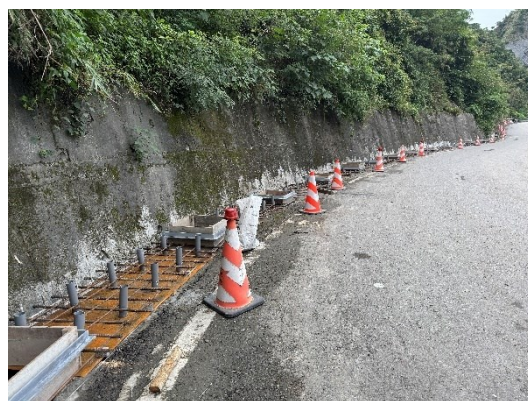
### 工區 H 工程現況

此區域正進行擋土牆設置作業，機具及資材均固定堆放路側。工程無影響工區外之植被生長區域，植被生長良好。

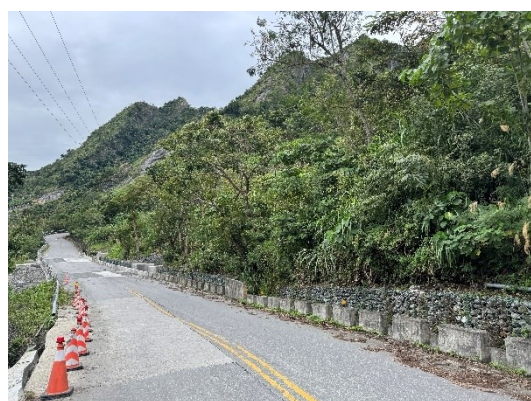
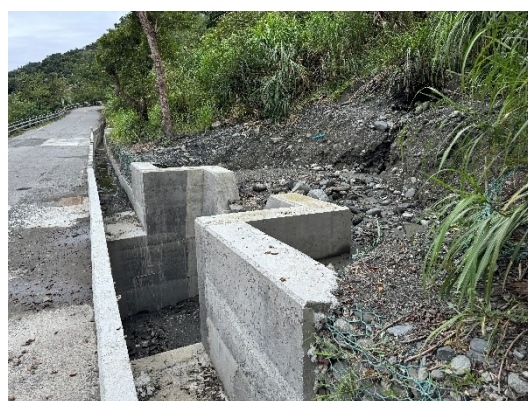
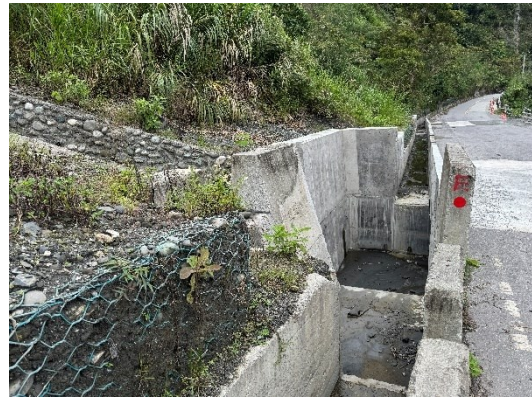
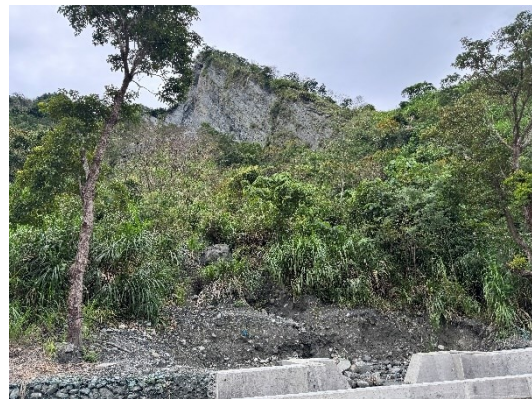
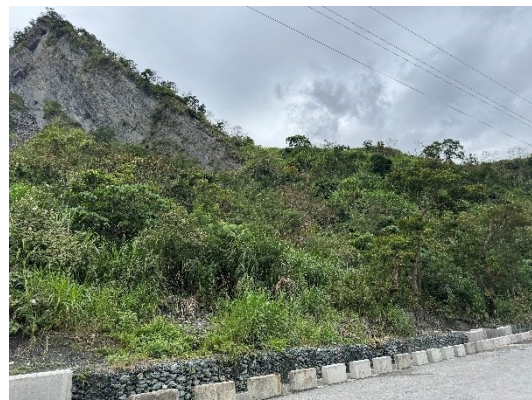
工區 I、J 工程現況

此區域工程告一段落，無機具、資材停置於此，角錐尚未撤離，無另闢植被生長區域，工程施作無干擾工區範圍外之植被，植被生長良好。

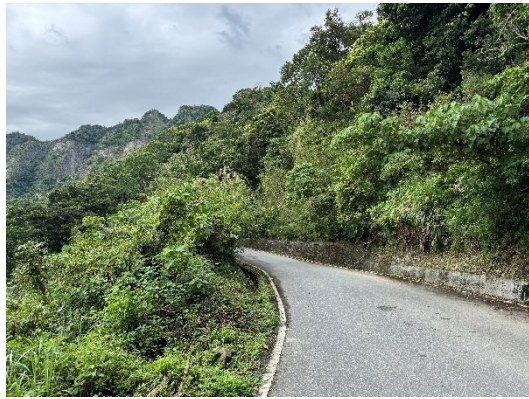
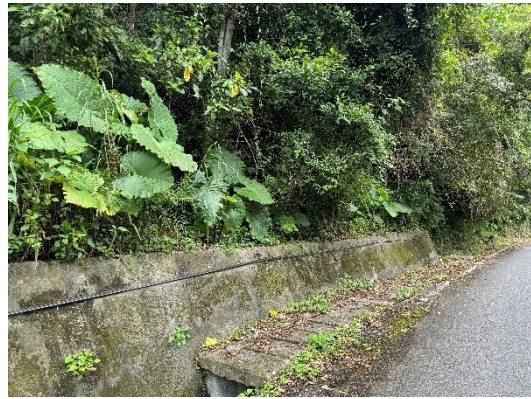
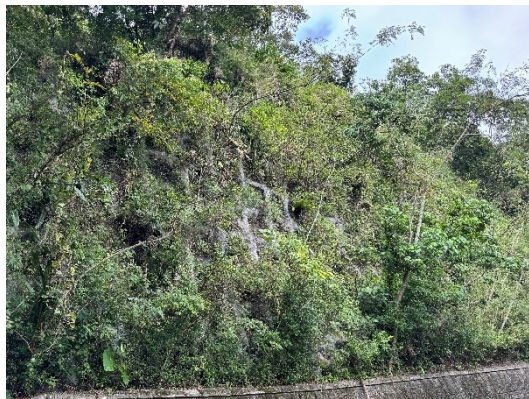
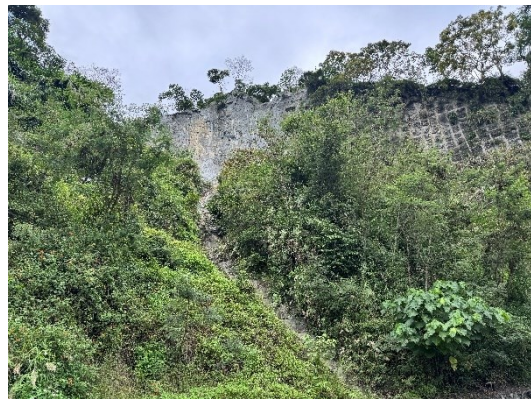
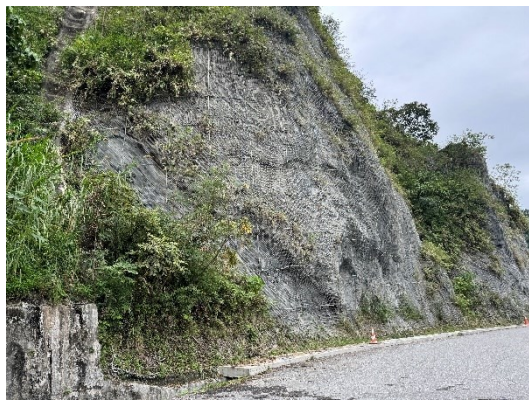
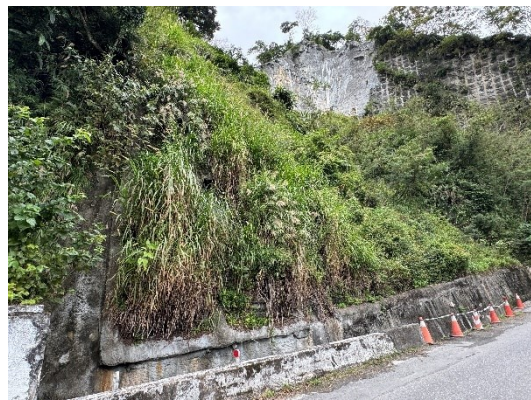
工區 K、L 工程現況

此區域工程告一段落，無機具、資材停置於此，無另闢植被生長區域，工程施作無干擾工區範圍外之植被，植被生長良好。

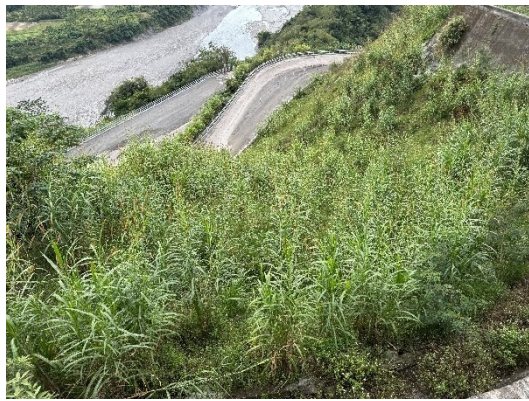
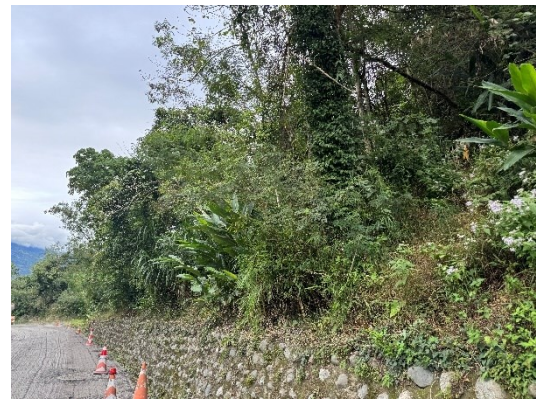
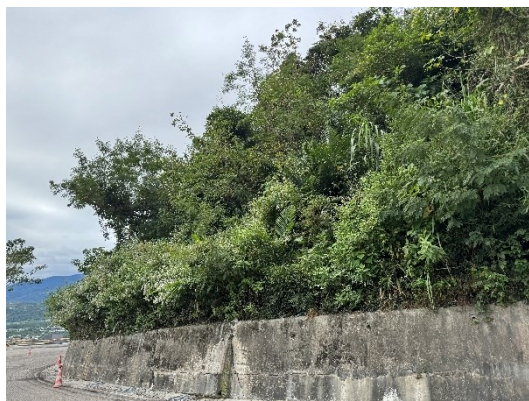
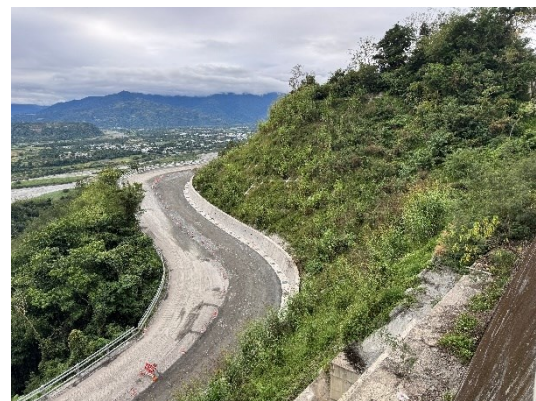
### 工區 A~D 陸域棲地環境

工區 A~D 周邊多為道路及鄰近道路的上下邊坡植被環境。目前部分區域的邊坡正進行噴凝土溝及自由格框掛網噴植等工程基礎構造物之建置作業；部分區域則施作完成，以及部分區域的側溝完成施作。計畫範圍外之邊坡植被生長良好、覆蓋度高，以血桐、銀合歡、野桐等樹種為優勢種，屬於陽性樹種優勢的演替中期階段。

整體環境目前雖因工程施作而有較多的干擾，但邊坡植被屬於較良好之棲地，仍能提供多種生物利用，評估生態功能性尚可。

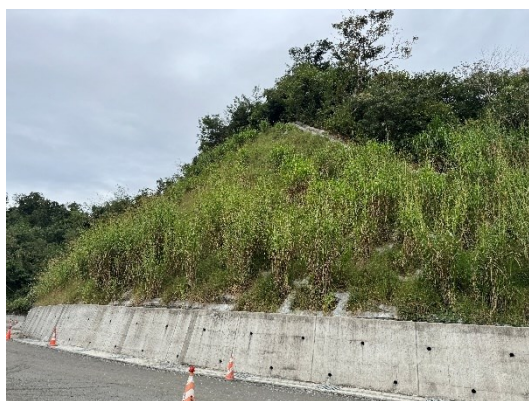
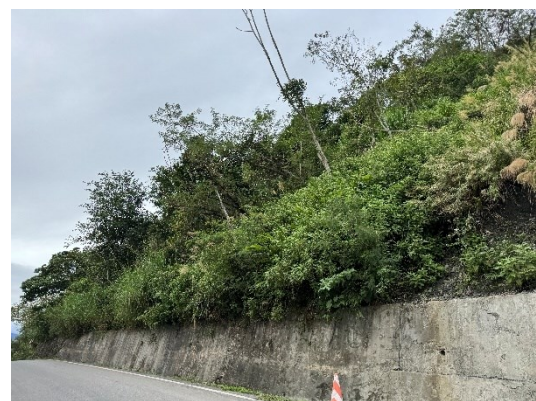
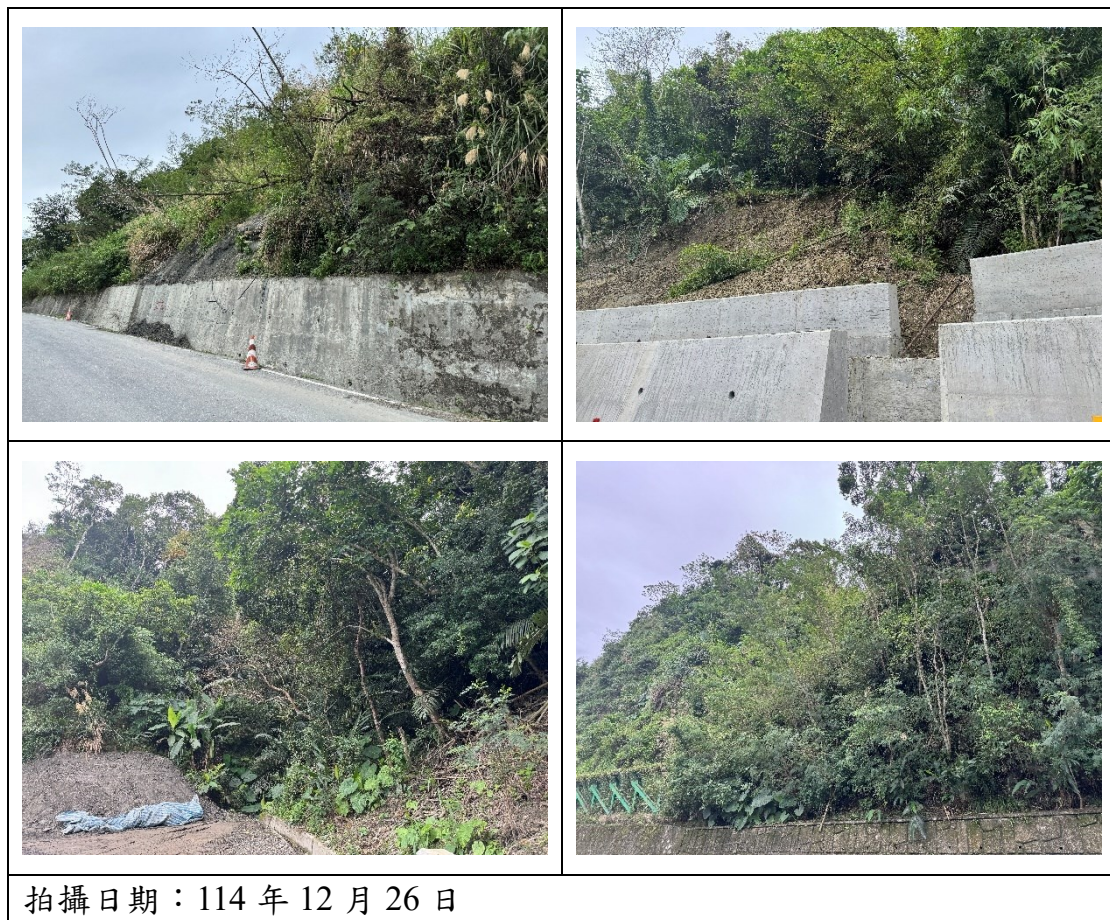
### 工區 E、F 陸域棲地環境

此區域工程告一段落，工程用機具放置於既有道路旁，角錐尚未撤離。邊坡坡腳有銀合歡、血桐、蟲屎、構樹等先驅樹種生長，其中以銀合歡為優勢種，屬於陽性樹種為主的演替中期階段。整體環境目前雖因工程施作而有較多的干擾，但邊坡的高草及先驅陽性樹種生長區域仍能提供給多種野生動物棲息、利用，評估生態功能性尚可。

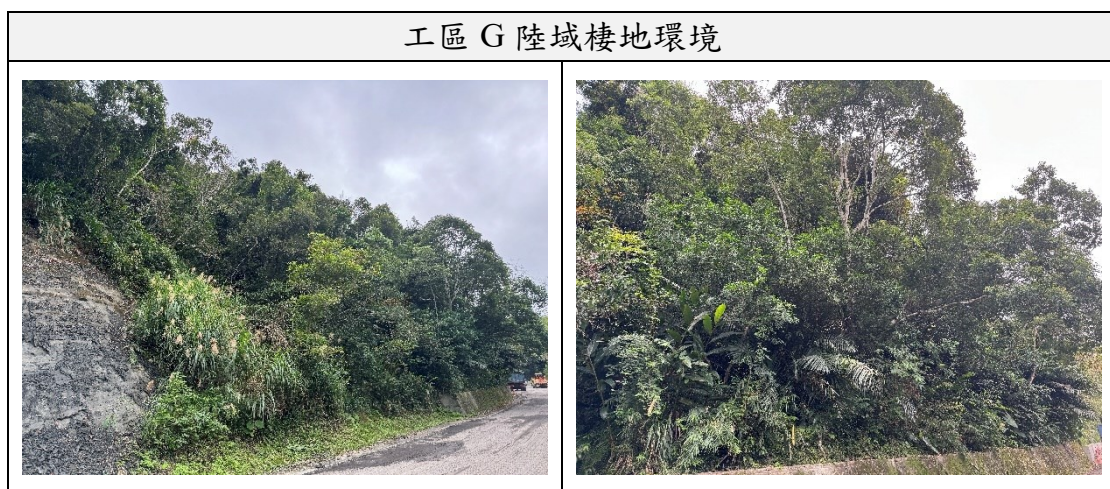
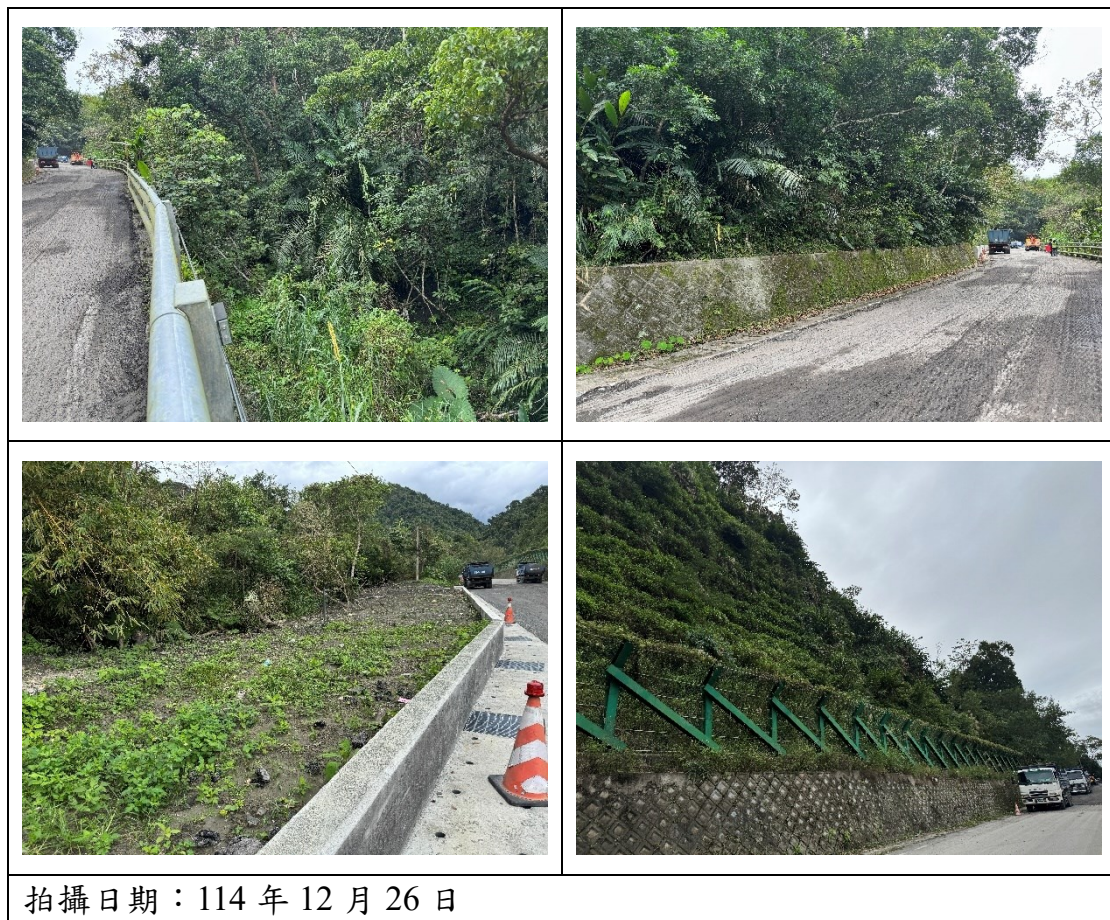
此區域工程告一段落，動物友善逃生通道設置工項取消，部分的工程設施為公所先行建設完成。此區域環境主要為道路及鄰近道路的邊坡次生林植被，此區植物種類雖不多，植物多樣性不高，優勢種為銀合歡與蟲屎等先驅樹，屬於陽性樹種為主的演替中期階段，但仍能提供給多種野生動物棲息、利用，評估生態功能性佳。

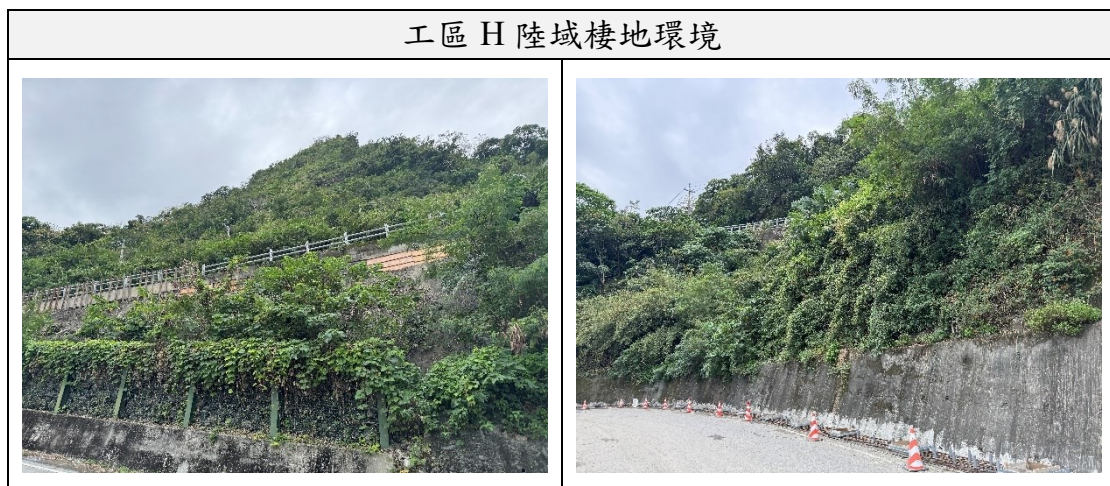
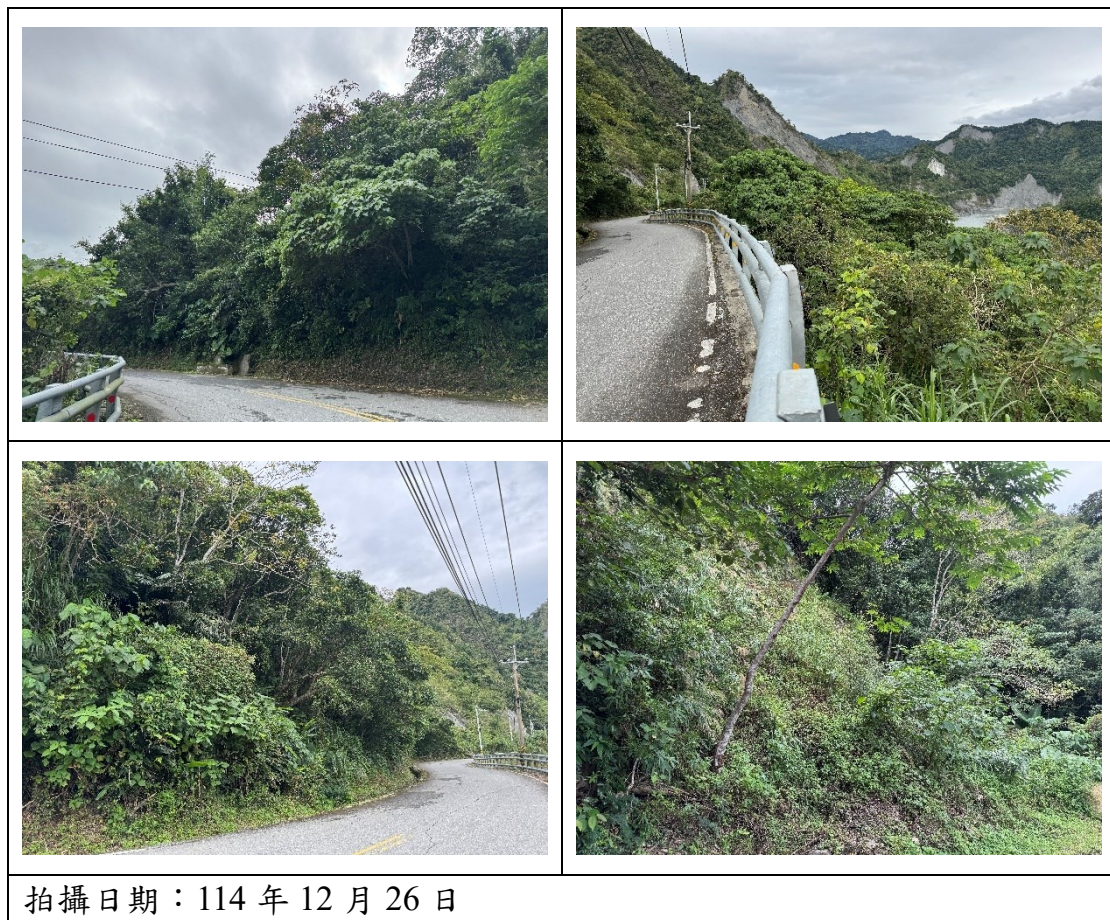
此區域工程告一段落，無機具、資材停置於此，角錐尚未撤離。本處邊坡植被仍以先驅性樹種銀合歡、血桐、山黃麻之類為主，底層有姑婆芋、山棕、月桃之類地被層生長。邊坡上另有部分區域崩塌後重新演替，當前僅演替至先驅草本植物社會，主要以芒草、臺灣蘆竹為優勢種，坡腳則有白匏子樹苗及零星禾草生長。此區植被種類雖較低，但仍可提供多種生物利用，評估生態功能性佳。

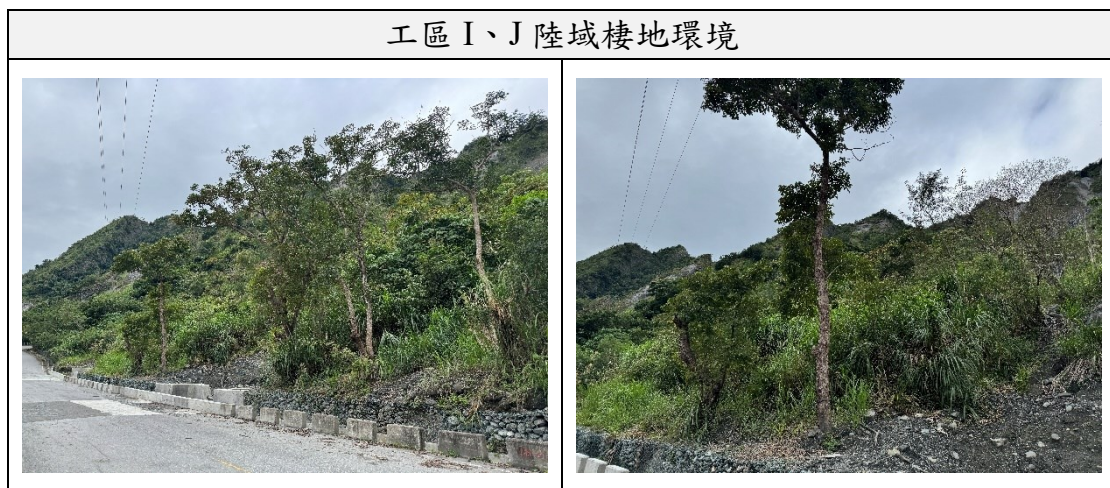
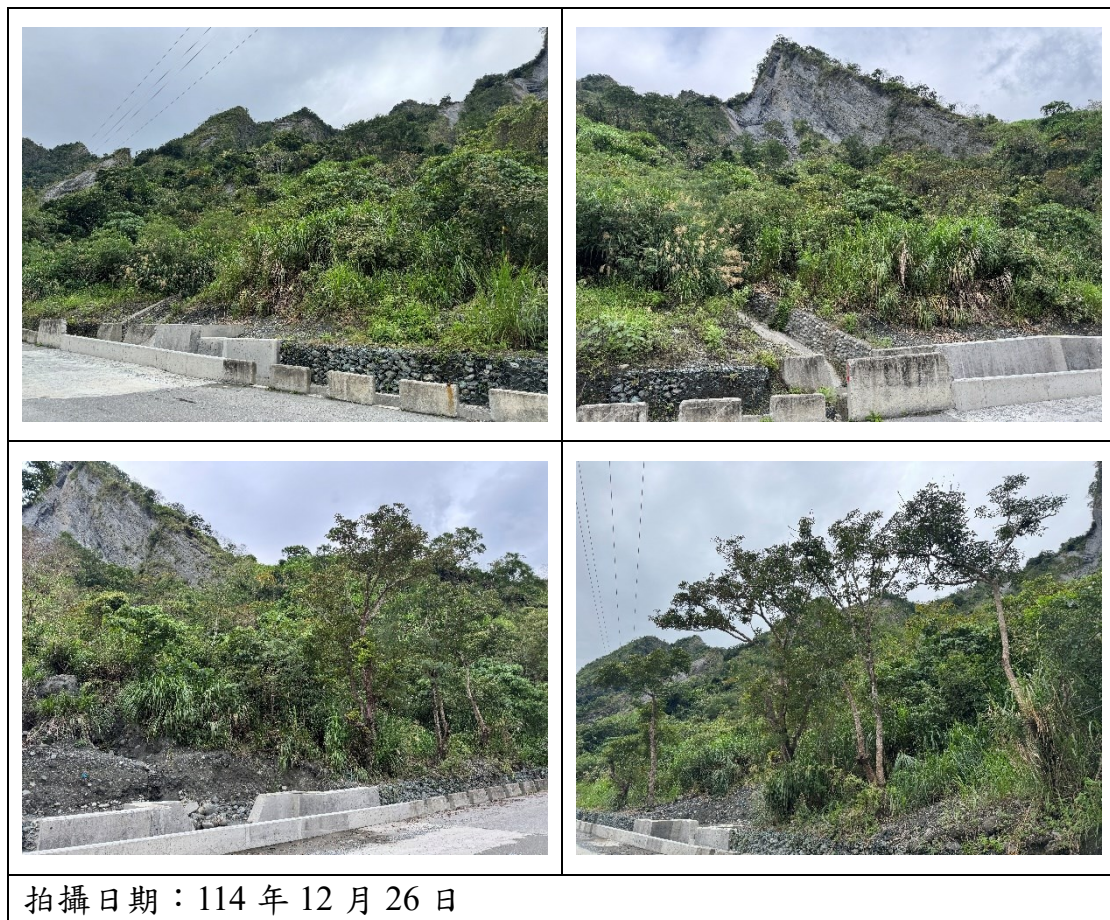
此區域工程告一段落，無機具、資材停置於此，角錐尚未撤離。本處環境為道路及鄰近道路的邊坡次生林植被，此區植物種類較少，以臺灣欒樹、長葉苧麻為優勢種，混生零星血桐、蟲屎之類先驅樹種，屬於演替中期的先驅樹種植物社會優勢階段。整體環境目前雖因工程施作而有較多的干擾，但周邊邊坡植被屬於較良好之棲地且鄰近溪流，能提供多種生物利用，評估生態功能性尚可。

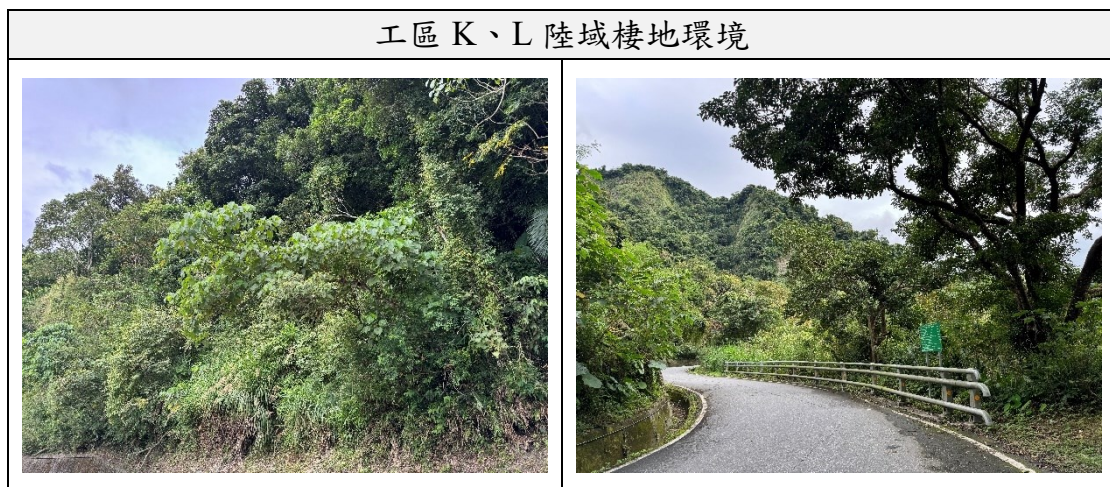
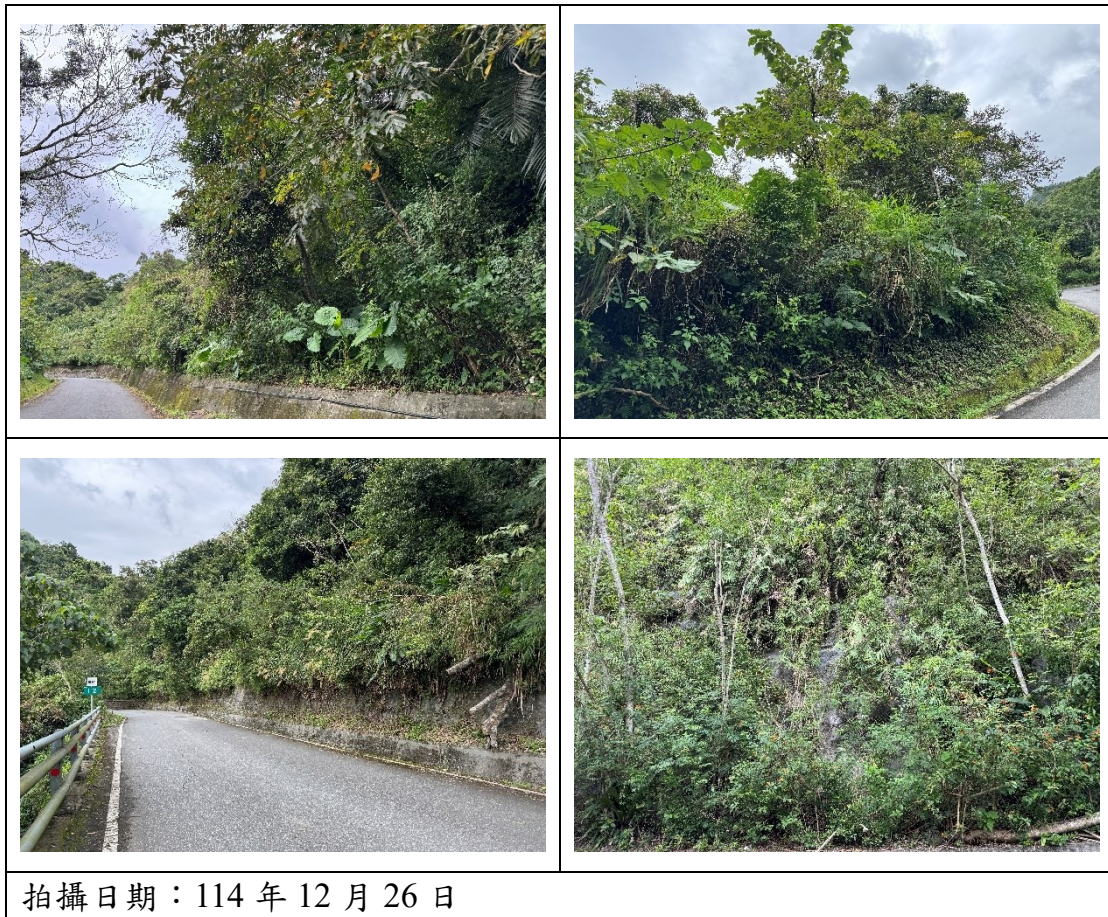
此區域工程告一段落，無機具、資材停置於此。本處植被覆蓋度高，以先驅性樹種如血桐、稜果榕、樟葉槭、羅氏鹽膚木為優勢種，屬於演替中期的先驅樹種植物優勢社會。整體環境目前雖因工程施作而有較多的干擾，但生物仍會利用周邊的邊坡樹林環境活動，評估生態功能性佳。

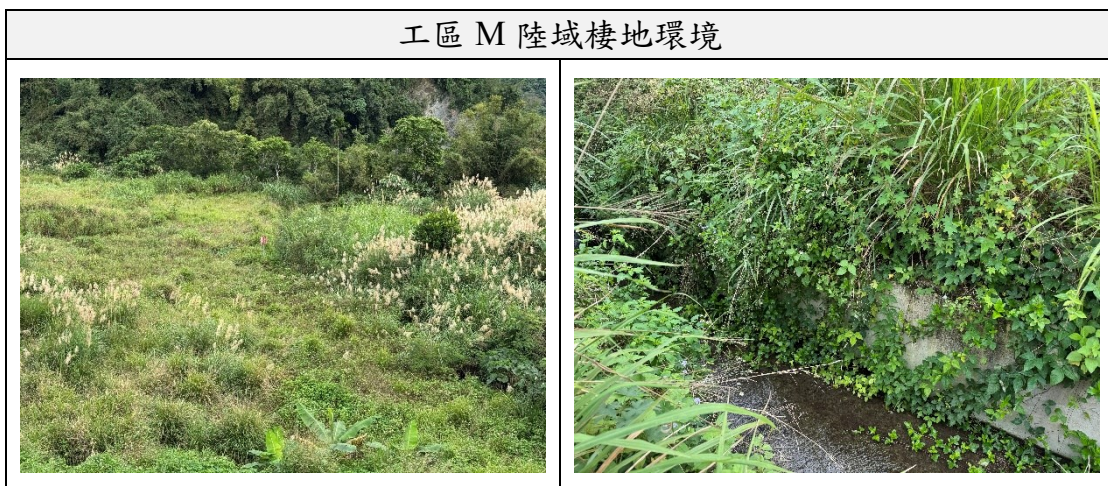
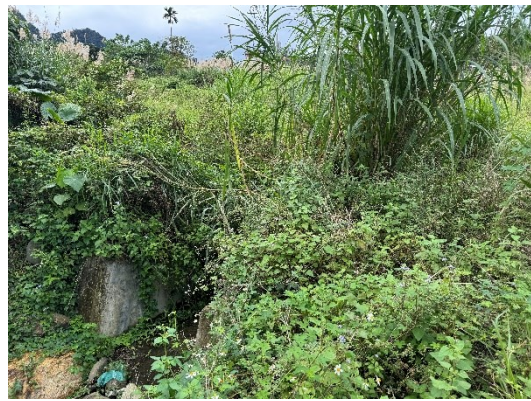
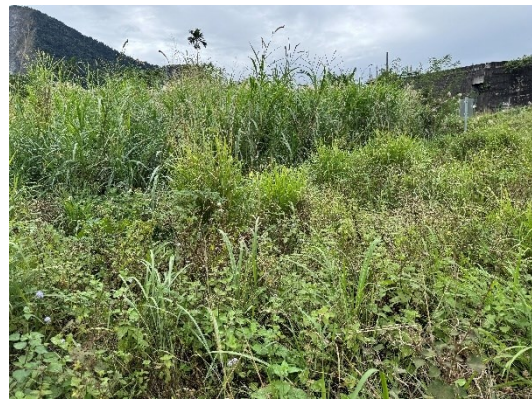
### 工區 M 陸域棲地環境

此區域工程告一段落，無機具、資材停置於此。本處位於聚落的大馬路邊，周邊多為人為構造物及草生地，植物種類少，植被覆蓋度低，植物種類以路邊縫隙生長的大花咸豐草、大黍、糯米糰及紫花酢漿草之草本為主，環境屬於裸露或草本植物植物社會。僅有少數適應人為活動的動物在此區域活動，如麻雀、斑文鳥、烏頭翁等，區域內缺少良好的棲地環境，評估此區域生態功能性較低。

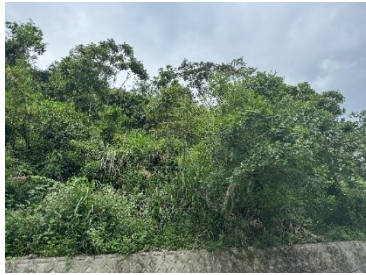
| 生態保育措施與執行狀況 | | | |
|---|---|---|---|
| 生態友善措施 | 1. 避免破壞次生林棲地。 | 確實執行。 | <br>拍攝日期114年12月27日 |

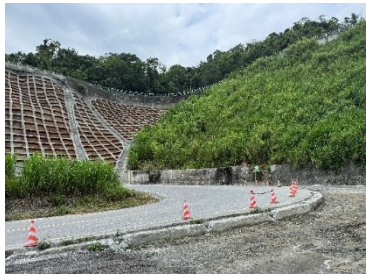
| 生態保育措施與執行狀況 | | | |
|---|---|---|---|
| | 3. 集中工程相關設施區域。 | 確實執行。 | <br>拍攝日期114年12月27日 |
