花 64 線 2K+000~22K+500 彎道改善及道路  
安全提升工程(第二期)  
施工階段（施工前）生態檢核報告

主辦機關：花蓮縣政府

中華民國 113 年 10 月

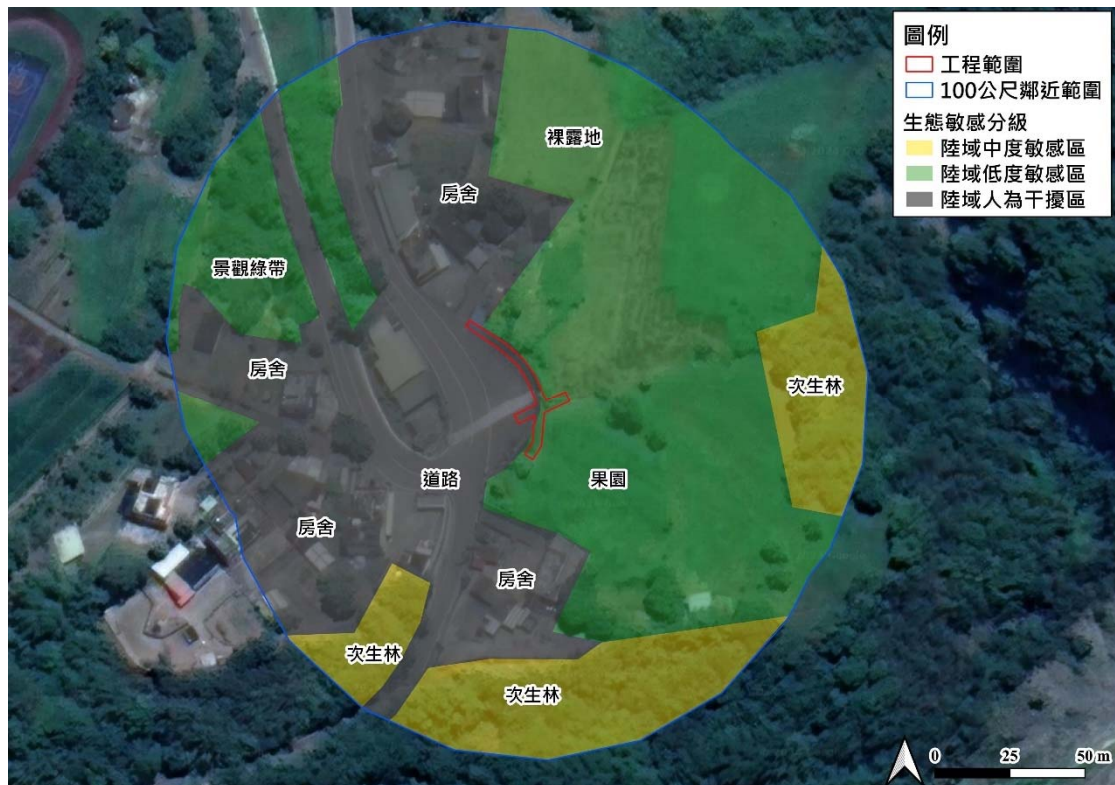
計畫範圍位於花 64 線，計畫範圍周緣有次生林、道路及治理後邊坡，以次生林為主要地景。其中次生林屬陸域中度敏感區，正從崩塌回復中的邊坡草地、農耕地、景觀綠帶及果園屬於陸域低敏感區域，而道路、房舍及治理後裸露的邊坡則屬陸域人為干擾區（圖 17~圖 23）。

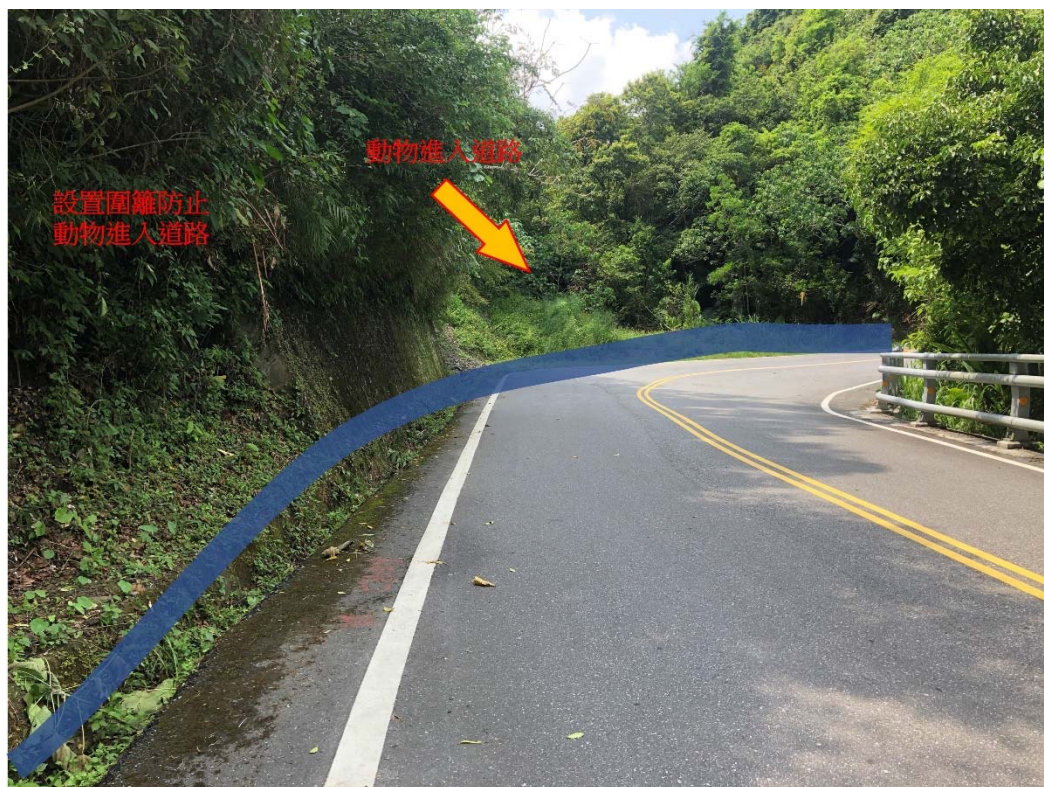
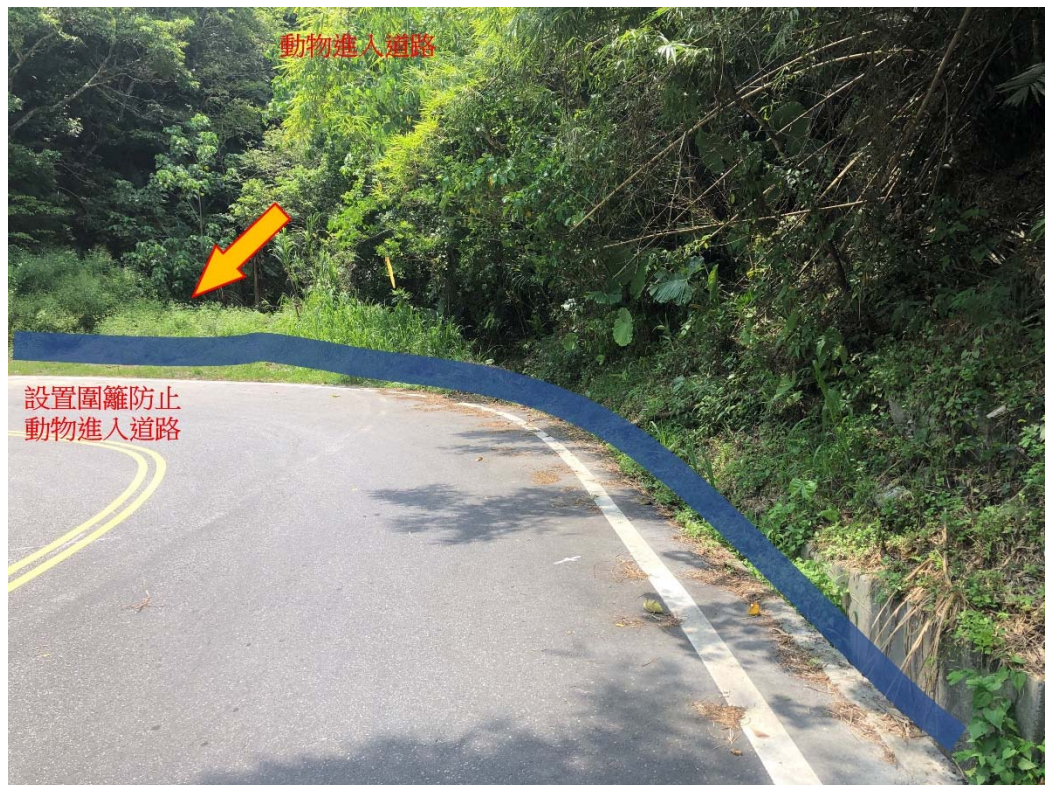
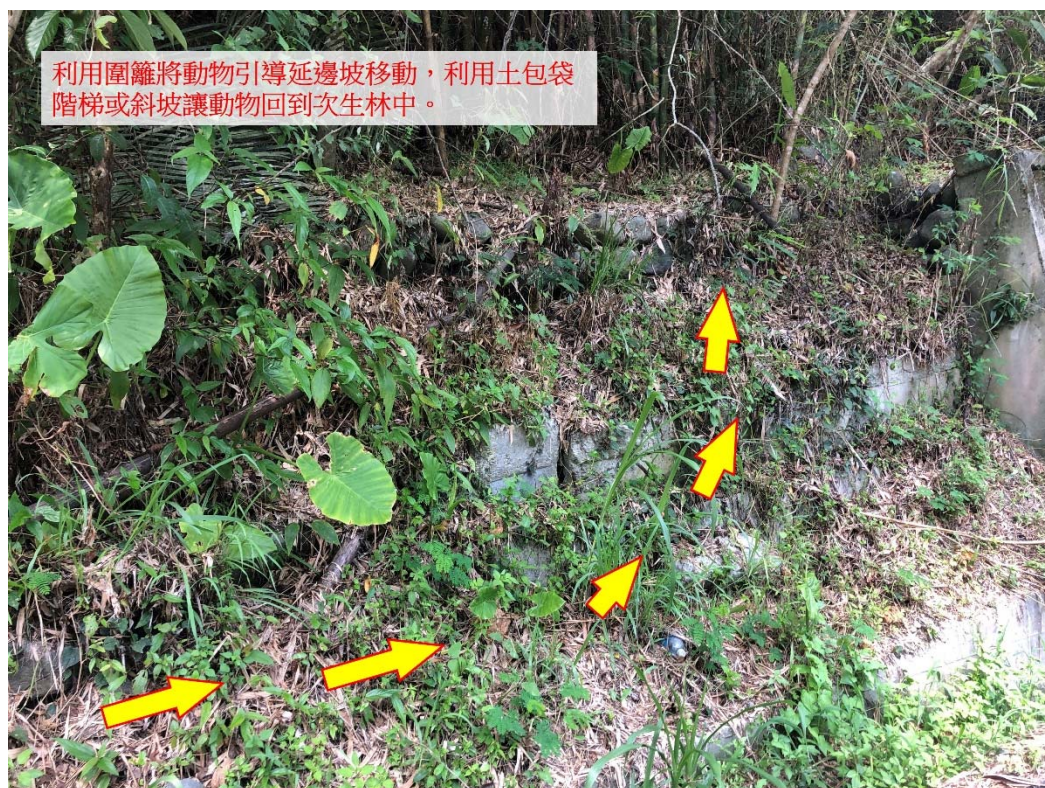
圖 24、降低動物路殺設施示意圖（1/3）

- (1) [迴避]避免破壞次生林棲地。
- (2) [關注物種]固定時間降低施工頻度。於關注物種或大多數動物活動旺盛的時段（早上 6 點前及下午 5 點後）降低施工頻度，減少對牠們的干擾。
- (3) [縮小]集中工程相關設施區域。將工程施工便道、資材暫置區等臨時設施以設置在既有開發道路上，避免破壞周邊可供動物利用的棲地環境。
- (4) [縮小]限制施工範圍。施工過程將干擾範圍限制在固定區域，不往外側擴張，以保護動物能適度運用周邊環境。
- (5) [補償]鋪設草蓆加速植生恢復。施工完成後建議於可鋪設範圍內，鋪設草蓆以加速周邊植被拓殖，以加速受工程干擾後的環境回復。
- (6) [補償]設置動物通道。邊坡與路面之間均有較大的高度差，易造成部分哺乳類（如穿山甲、食蟹獾）、爬蟲類（如食蛇龜、百步蛇）等誤闖道路後無法回到安全的棲地，因此，建議設置適當坡度（小於 1：1.5）的動物通道提供動物爬上邊坡，設置地點則可後續辦理會勘再選擇適當的增設位置。
- (7) [補償]設置動物圍網。部分路段周邊次生林完整，屬於有較多動物可能棲息活動的區域，因此動物誤闖道路的機會也相對較高，在道路拓寬之後則容易增加路殺機率，也有行車安全的疑慮，因此，建議在這些路段設置圍網，避免動物誤闖道路，並視現地情況在圍網末端結合邊

坡動物通道的設置（以工區三為例，如圖 24～圖 26），讓動物可以安全的回到次生林環境之中。

- (8) [補償]設置動物逃生通道。路側水溝及集水井與路面之間均有較大的高度差，易造成動物進入後無法逃脫，因此，建議設置適當坡度（小於 1：1.5）的動物逃生通道提供動物利用；而考量現地環境狀況，大部分路段都可能有坡度較陡，邊坡落差較大，且原本路幅的寬度較小等不利增設動物逃生通道的限制，因此，也建議若受限路幅寬度或用地空間不足而無法設置，則可在完工後考慮以加掛的方式來增設動物逃生設施（如竹片或木板斜坡、麻繩網、疊石漿砌斜坡），設置地點則可後續辦理會勘再選擇適當的增設位置。
- (9) [補償]設置注意動物路殺的提醒標誌。

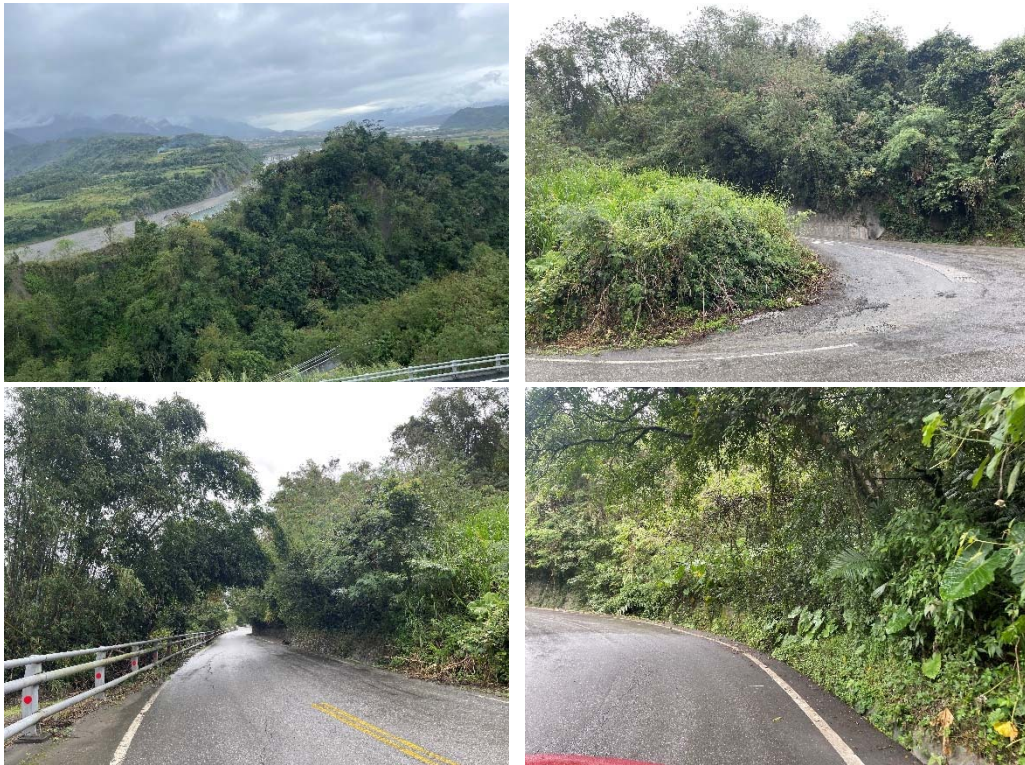
工區 A~D 陸域棲地環境

工區 A~D 多為上下邊坡沖刷，周邊環境為道路及鄰近道路的上下邊坡植被環境。此區邊坡植被生長良好、覆蓋度高，以血桐、銀合歡、野桐等樹種為優勢種，屬於陽性樹種優勢的演替中期階段。整體環境雖屬於人為干擾環境，但邊坡植被屬於較良好之棲地，能提供多種生物利用，評估生態功能性佳，未來施工時應避免對樹林造成過度干擾。

說明：工區 A~D 多為上下邊坡沖刷，周邊環境為道路及鄰近道路的上下邊坡植被環境。邊坡植被屬於較良好之棲地，能提供多種生物利用，評估生態功能性佳。

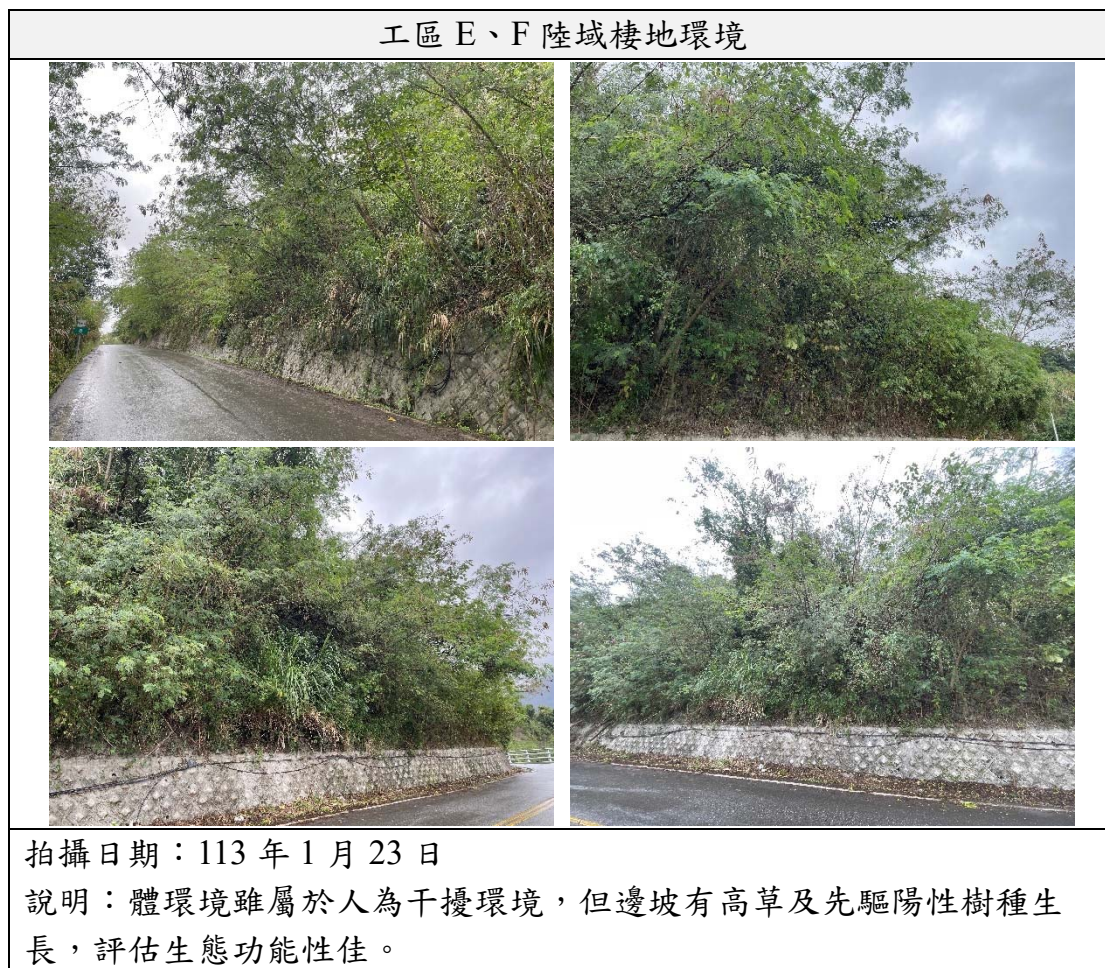
此區邊坡坡腳有銀合歡、血桐、蟲屎、構樹等先驅樹種生長，其中以銀合歡為優勢種，屬於陽性樹種為主的演替中期階段。整體環境雖屬於人為干擾環境，但邊坡有高草及先驅陽性樹種生長，評估生態功能性佳，未來施工時應避免對較完整的樹林造成干擾。

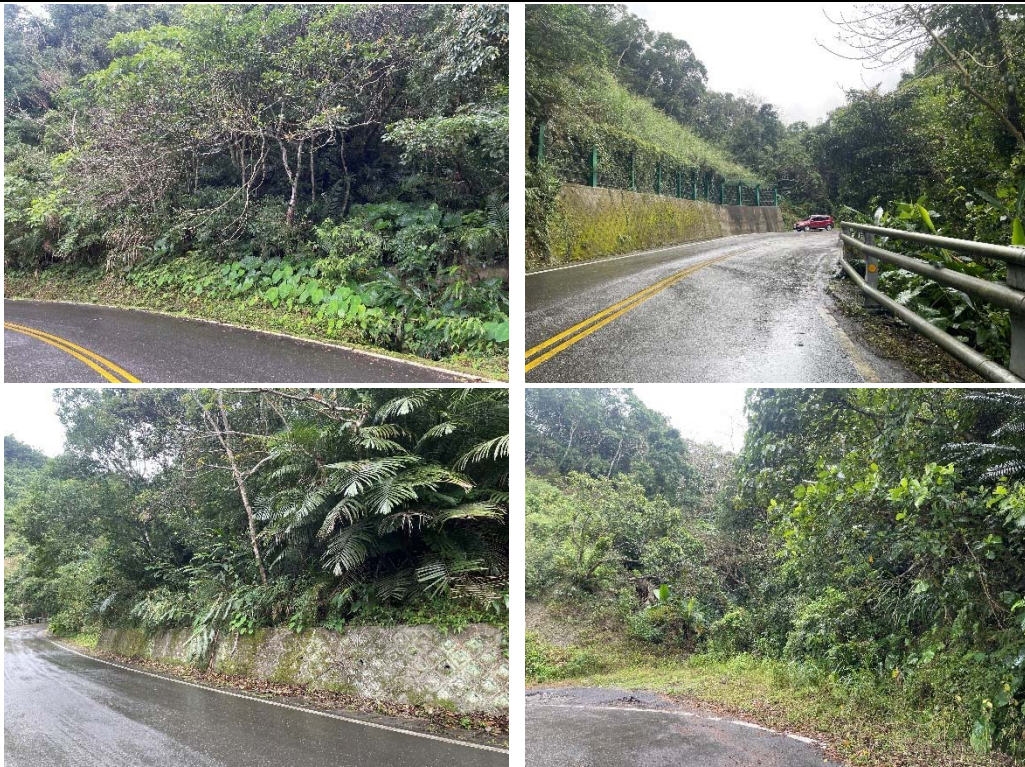
#### 工區 G 陸域棲地環境

工區 G 環境主要為道路及鄰近道路的邊坡次生林植被，此區植物種類不多，植物多樣性不高，優勢種為銀合歡與蟲屎等先驅樹，屬於陽性樹種為主的演替中期階段，評估生態功能性佳。計畫範圍屬於道路彎道，植被種類較低，未來施工時應注意避免過度擾動邊坡植被，並依設計圖說設置動物通道及防護網，以保持生物可利用之棲地空間，並降低野生動物發生路殺的機會。

說明：此區植物種類不多，植物多樣性不高，優勢種為銀合歡與蟲屎等先驅樹，屬於陽性樹種為主的演替中期階段，評估生態功能性佳。

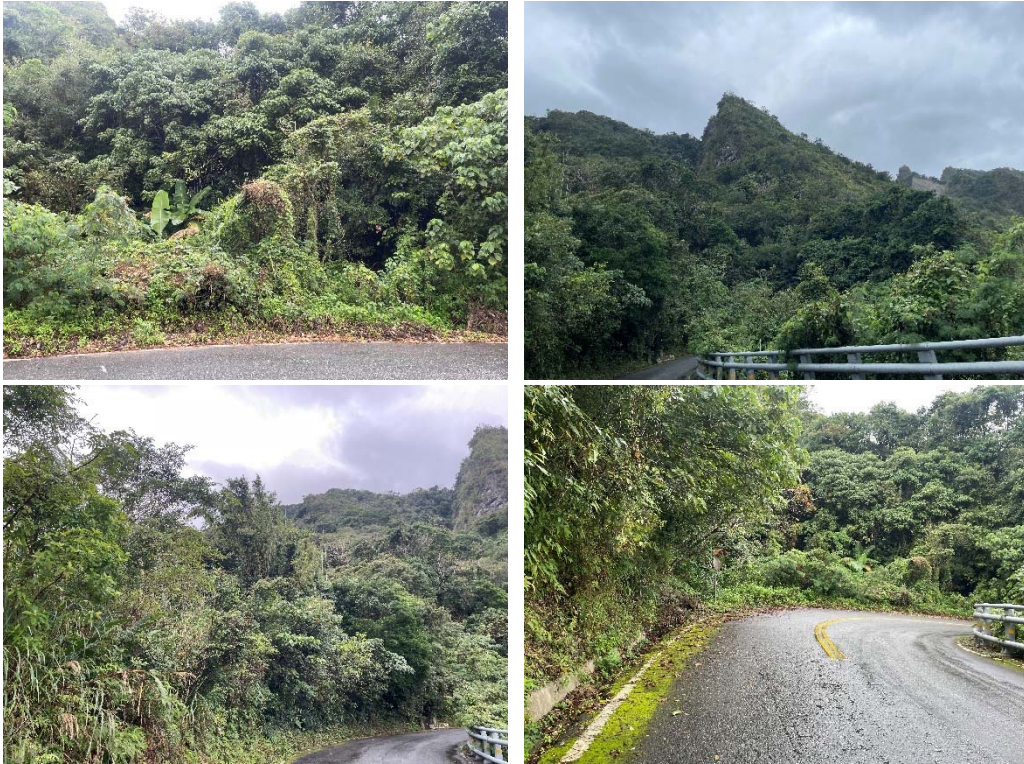
#### 工區 H 陸域棲地環境

本處邊坡植被仍以先驅性樹種銀合歡、血桐、山黃麻之類為主，底層有姑婆芋、山棕、月桃之類地被層生長。邊坡上另有部分區域崩塌後重新演替，當前僅演替至先驅草本植物社會，主要以芒草、臺灣蘆竹為優勢種，坡腳則有白匏子樹苗及零星禾草生長。此區植被種類雖較低，但周邊環境仍可提供多種生物利用，評估生態功能性佳。未來施工時仍應注意避免過度擾動邊坡植被，以保持生物可利用的棲地空間。

說明：本處邊坡植被仍以先驅性樹種銀合歡、血桐、山黃麻之類為主，底層有姑婆芋、山棕、月桃之類地被層生長。邊坡上另有部分區域崩塌後重新演替，當前僅演替至先驅草本植物社會，主要以芒草、臺灣蘆竹為優勢種，坡腳則有白匏子樹苗及零星禾草生長。

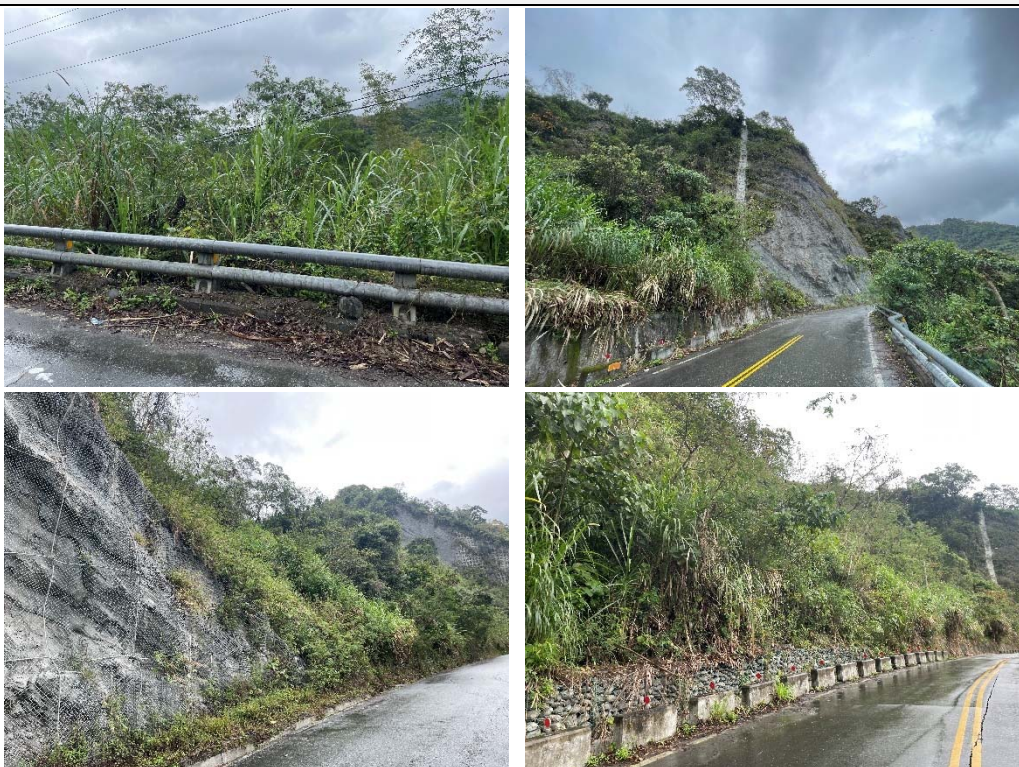
### 工區 I、J 陸域棲地環境

本處環境為道路及鄰近道路的邊坡次生林植被，此區植物種類較少，以臺灣欒樹、長葉苧麻為優勢種，混生零星血桐、蟲屎之類先驅樹種，屬於演替中期的先驅樹種植物社會優勢階段，評估生態功能性佳。未來施工時應注意避免過度擾動邊坡植被，以保持生物可利用的棲地空間。

說明：此區植物種類較少，以臺灣欒樹、長葉芋麻為優勢種，混生零星血桐、蟲屎之類先驅樹種，屬於演替中期的先驅樹種植物社會優勢階段，評估生態功能性佳。

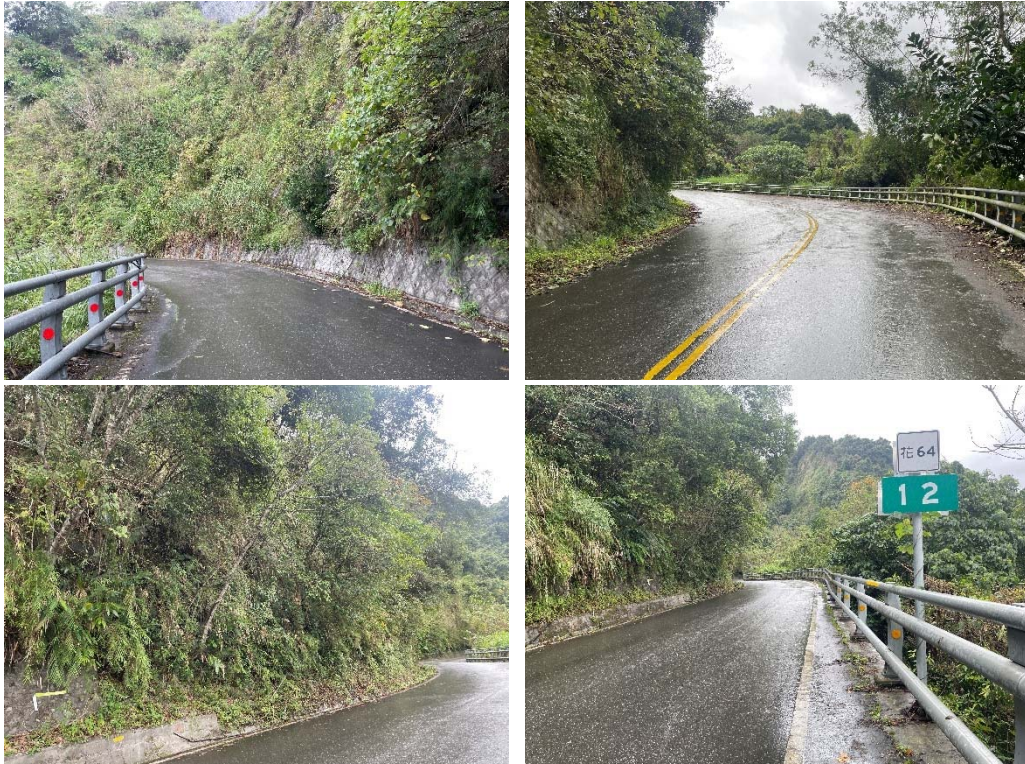
### 工區 K、L 陸域棲地環境

本處植被覆蓋度高，以先驅性樹種如血桐、稜果榕、樟葉槭、羅氏鹽膚木為優勢種，屬於演替中期的先驅樹種植物優勢社會，生物多利用周邊的邊坡樹林環境活動，評估生態功能性佳，未來施工應避免對樹林造成過度干擾。

說明：本處植被覆蓋度高，以先驅性樹種如血桐、稜果榕、樟葉槭、羅氏鹽膚木為優勢種，屬於演替中期的先驅樹種植物優勢社會。

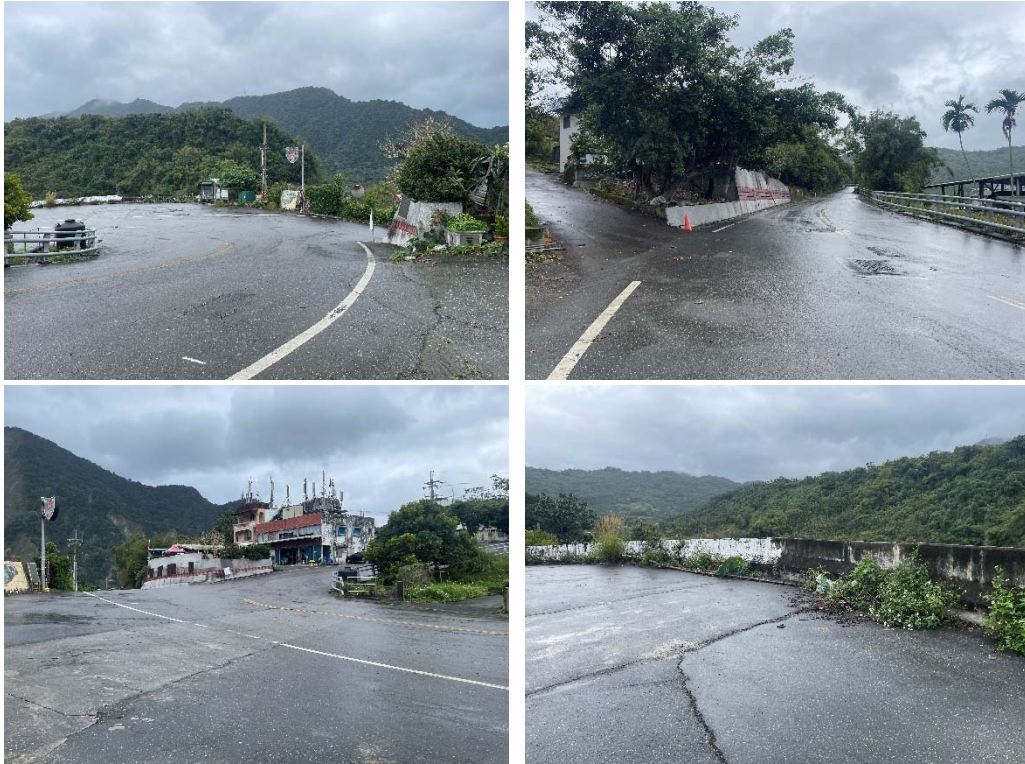
### 工區 M 陸域棲地環境

本處位於聚落的大馬路邊，邊緣幾全為水泥構造物，植物種類少，植被覆蓋度低，植物種類以路邊縫隙生長的大花咸豐草、大黍、糯米糰及紫花酢漿草之草本為主，環境屬於裸露或草本植物植物社會。僅有少數適應人為活動的動物在此區域活動，如麻雀、斑文鳥、烏頭翁等，區域內缺少良好的棲地環境，評估此區域生態功能性較低。

說明：本處位於聚落的大馬路邊，邊緣幾全為水泥構造物，植物種類少，植被覆蓋度低。

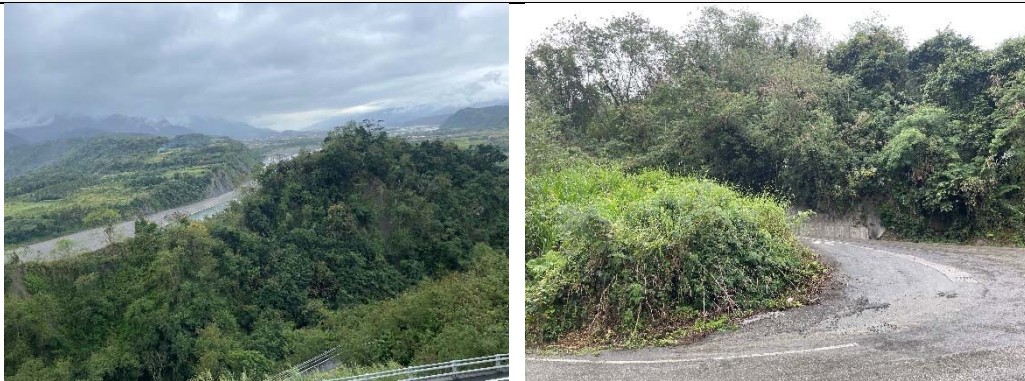
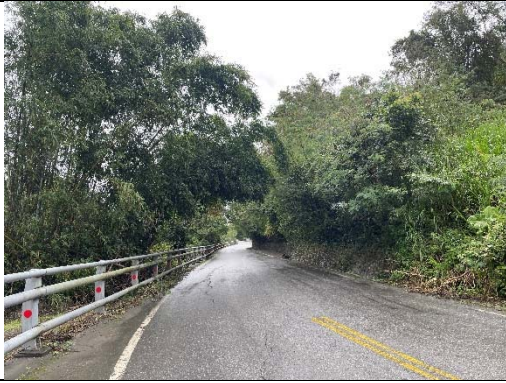
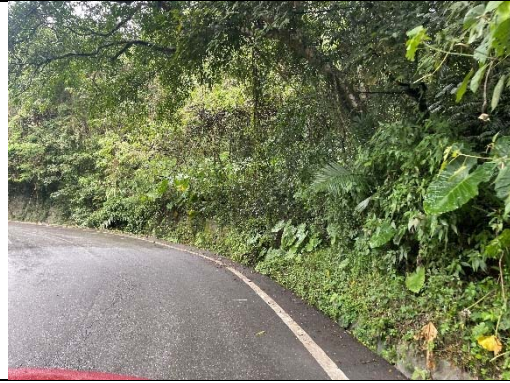
工區 A~D 陸域棲地環境

說明：工區 A~D 多為上下邊坡沖刷，周邊環境為道路及鄰近道路的上下邊坡植被環境。邊坡植被屬於較良好之棲地，能提供多種生物利用，評估生態功能性佳。

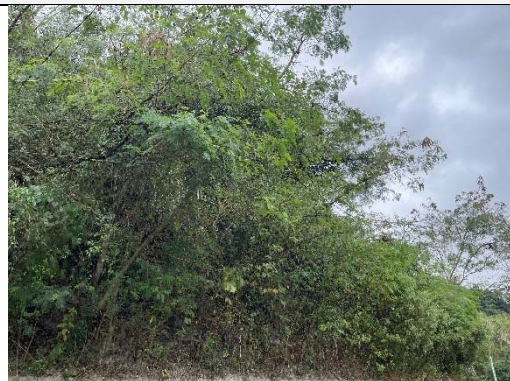
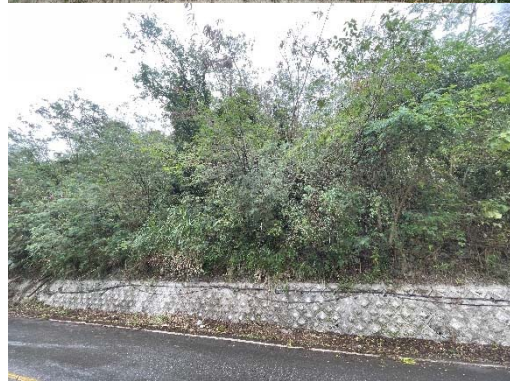
說明：體環境雖屬於人為干擾環境，但邊坡有高草及先驅陽性樹種生長，評估生態功能性佳。

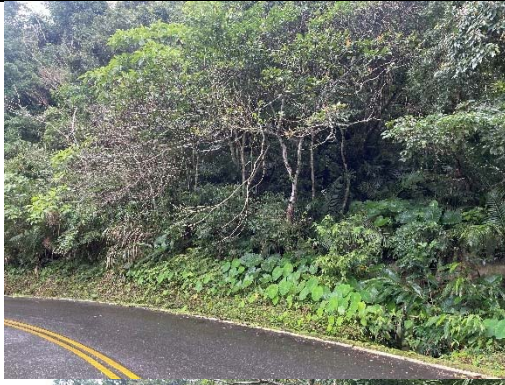
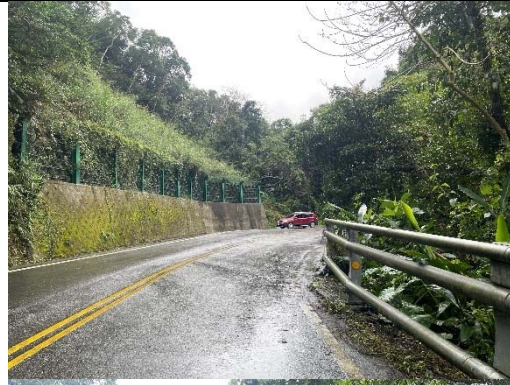
#### 工區 G 陸域棲地環境

說明：此區植物種類不多，植物多樣性不高，優勢種為銀合歡與蟲屎等先驅樹，屬於陽性樹種為主的演替中期階段，評估生態功能性佳。

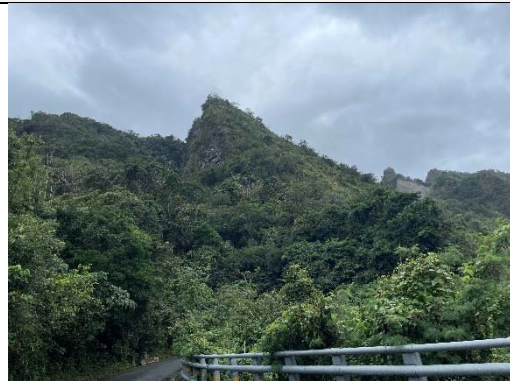
#### 工區 H 陸域棲地環境

說明：本處邊坡植被仍以先驅性樹種銀合歡、血桐、山黃麻之類為主，底層有姑婆芋、山棕、月桃之類地被層生長。邊坡上另有部分區域崩塌後重新演替，當前僅演替至先驅草本植物社會，主要以芒草、臺灣蘆竹為優勢種，坡腳則有白匏子樹苗及零星禾草生長。

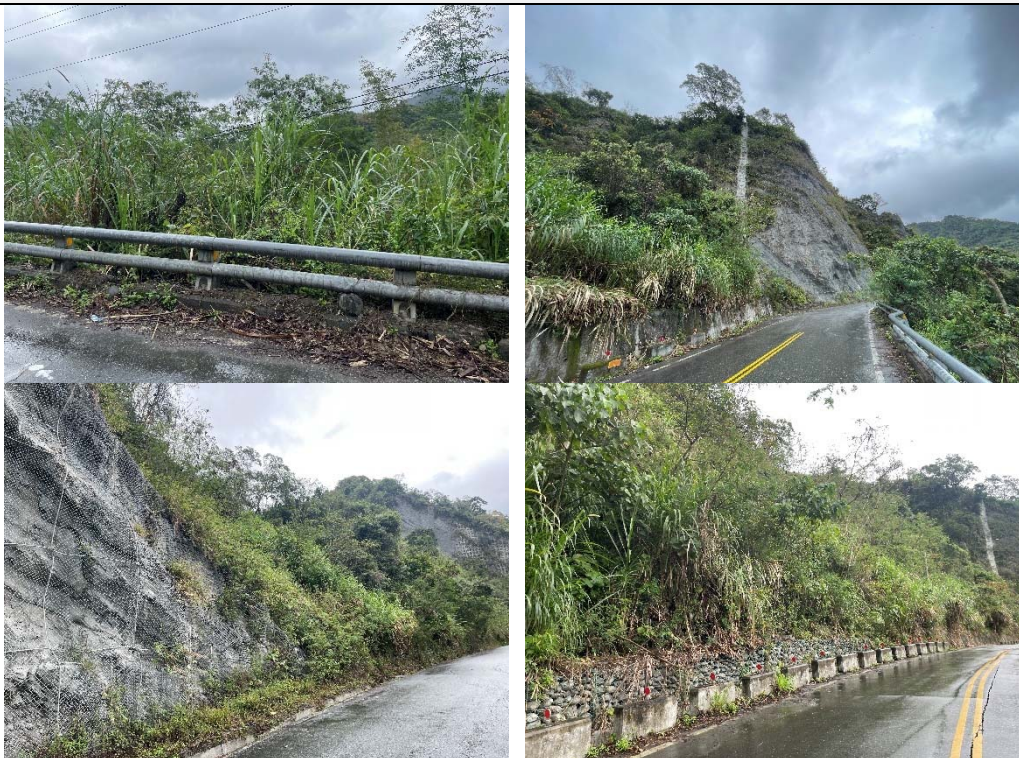
#### 工區 I、J 陸域棲地環境

說明：此區植物種類較少，以臺灣欒樹、長葉芋麻為優勢種，混生零星血桐、蟲屎之類先驅樹種，屬於演替中期的先驅樹種植物社會優勢階段，評估生態功能性佳。

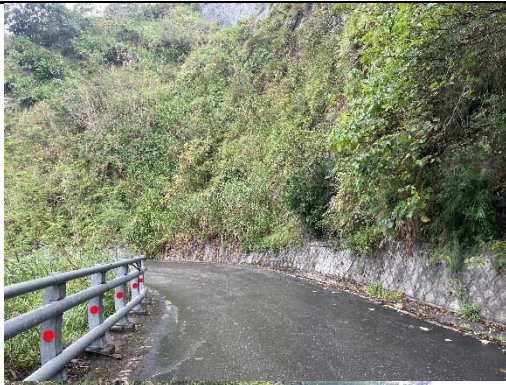
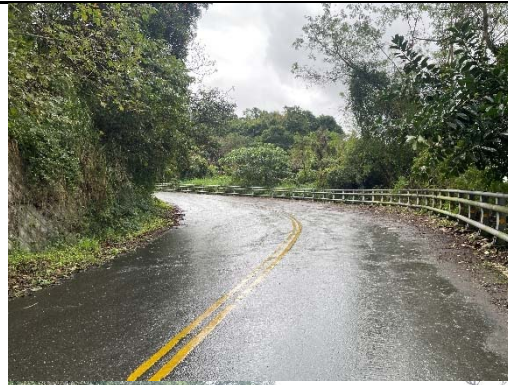
#### 工區 K、L 陸域棲地環境

說明：本處植被覆蓋度高，以先驅性樹種如血桐、稜果榕、樟葉槭、羅氏鹽膚木為優勢種，屬於演替中期的先驅樹種植物優勢社會。

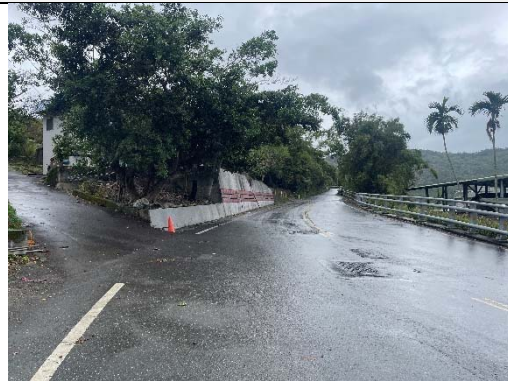
#### 工區 M 陸域棲地環境

說明：本處位於聚落的大馬路邊，邊緣幾全為水泥構造物，植物種類少，植被覆蓋度低。
