花 64 線 2K+000~22K+500 彎道改善及道路  
安全提升工程(第二期)  
設計階段生態檢核報告

主辦機關：花蓮縣政府

設計單位：和建工程顧問股份有限公司

中華民國 111 年 9 月 29 日

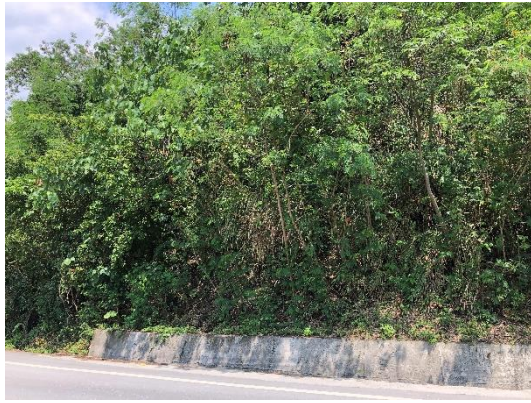
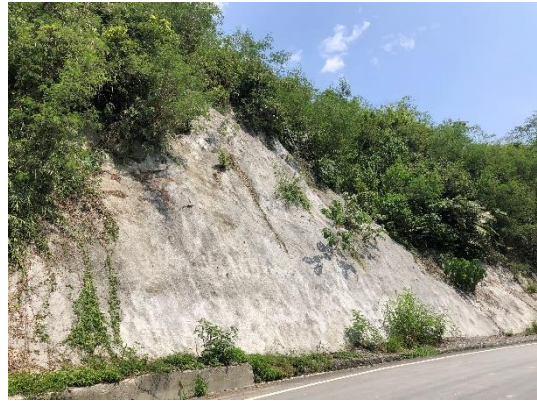
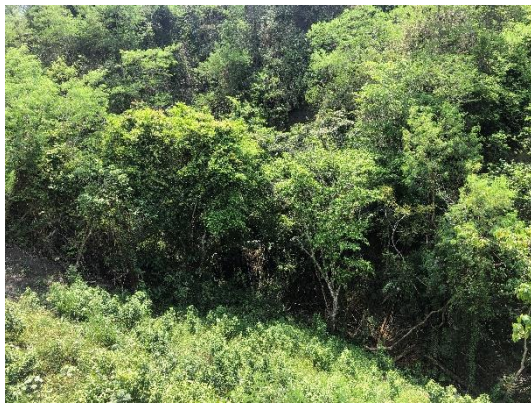
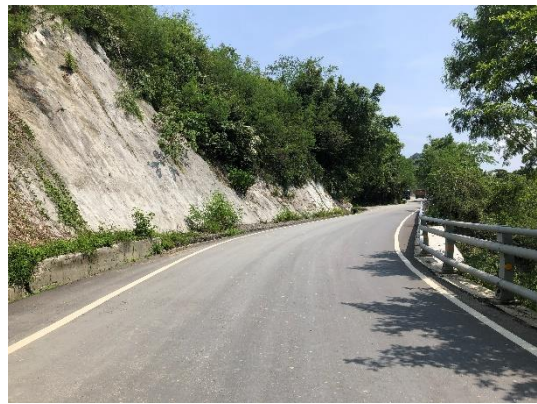
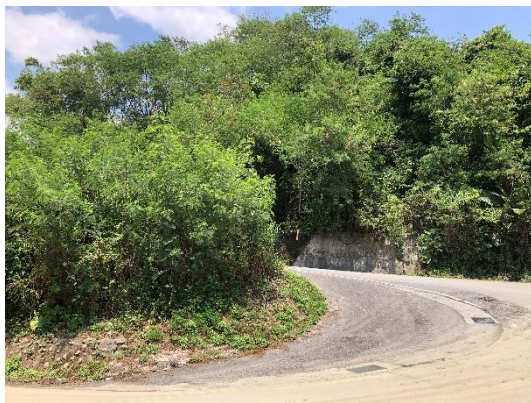
陸域棲地環境

工區一為上下邊坡沖刷，環境為道路及鄰近道路的上下邊坡植被環境，此區邊坡植被生長良好覆蓋度高，木本植物覆蓋度達 65%，原生種覆蓋度達 45% 以上，其中以血桐、銀合歡、野桐等樹種為優勢種，屬於陽性樹種優勢的演替中期階段，在此紀錄的物種多在樹林中活動為主有台灣獼猴、繡眼畫眉、烏頭翁、紅嘴黑鵲、樹鵲及綠繡眼等，道路周邊有黃蝶、琉球青斑蝶、小紫斑蝶等蝶類取食蜜源植物，整體環境雖屬於人為干擾環境，但邊坡植被屬於較良好之棲地，能提供多種生物利用，未來施工時應避免對樹林造成過度干擾。

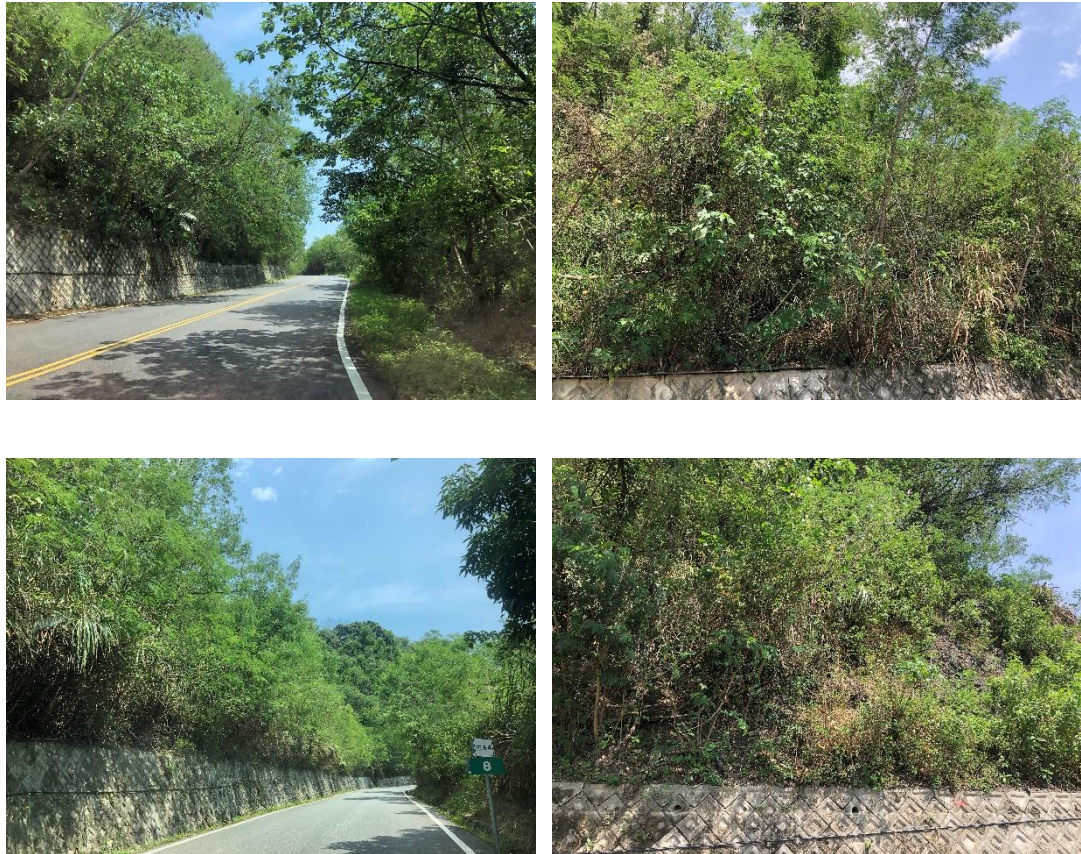
陸域棲地環境

本處邊坡植被較少，此區上部邊坡裸露較為嚴重，坡腳已有銀合歡、血桐、蟲屎、構樹等先驅樹種生長，木本植物覆蓋度為 65%，其中以銀合歡為優勢種，屬於陽性樹種為主的演替中期階段，在此紀錄的物種多在樹林中活動為主有繡眼畫眉、頭烏線、紅嘴黑鵯、樹鵲及綠繡眼等，道路周邊高草地有黑頭文鳥及小彎嘴，整體環境雖屬於人為干擾環境，且上部邊坡因邊坡崩塌而呈現較為裸露之狀態，但高草及先驅陽性樹種已逐漸生長，未來施工時應避免對較完整的樹林造成干擾。

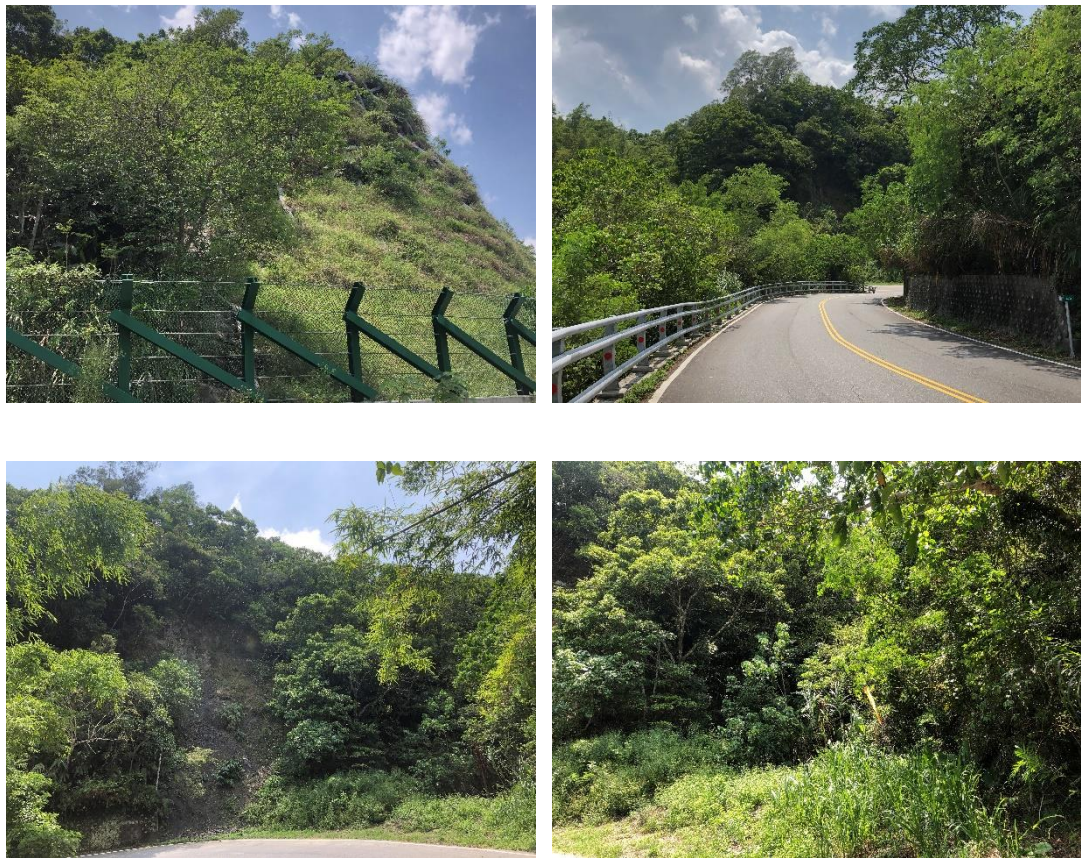
陸域棲地環境

本處環境主要為道路及鄰近道路的邊坡次生林植被，此區植物種類不多，木本植物覆蓋度雖達 85%，但植物多樣性卻不高，植物社會層次僅有 2 層，優勢種為銀合歡與蟲屎等先驅樹，屬於陽性樹種為主的演替中期階段，在此紀錄的物種多在樹林中活動為主有繡眼畫眉、頭烏線、紅嘴黑鵯、樹鵲及綠繡眼等，空中有林鵰、大冠鷲及鳳頭蒼鷹等猛禽活動，此區為道路彎道，植被種類較低，未來施工時應注意避免過度擾動邊坡植被，以保持生物可利用之棲地空間。

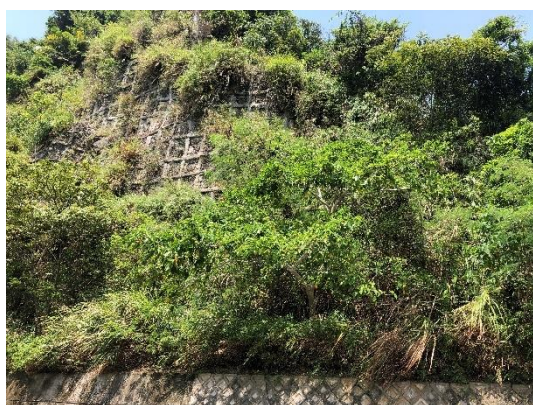
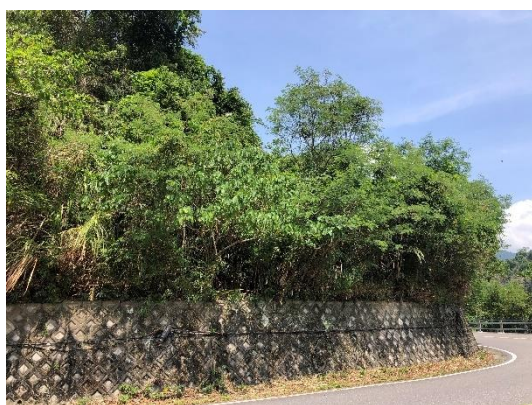
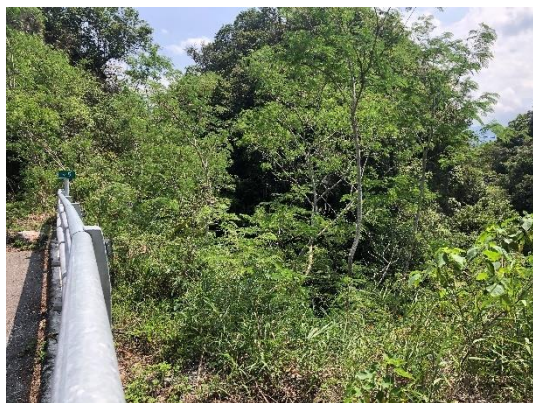
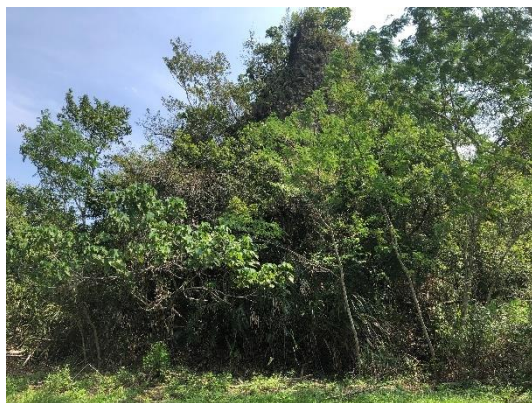
陸域棲地環境

本處邊坡植被仍以先驅性樹種銀合歡、血桐、山黃麻之類為主，底層有姑婆芋、山棕、月桃之類地被層生長。邊坡上另有部分區域崩塌後重新演替，當前僅演替至先驅草本植物社會，主要以芒草、臺灣蘆竹為優勢種，坡腳則有白匏子樹苗及零星禾草生長。在此紀錄較多在高草地活動的物種（如灰頭鷓鴣、褐頭鷓鴣及繡眼畫眉等鳥類），此區植被種類雖較低，未來施工時仍應注意避免過度擾動邊坡植被，以保持生物可利用的棲地空間。

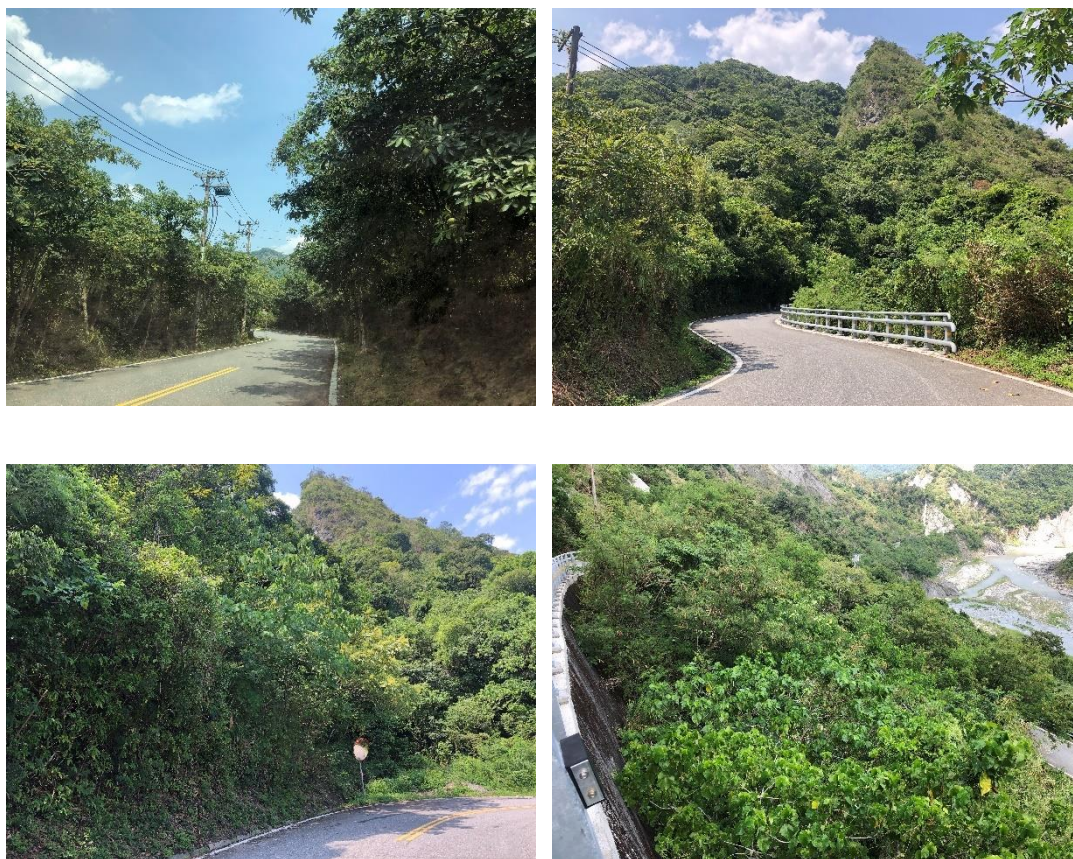
陸域棲地環境

本處環境為道路及鄰近道路的邊坡次生林植被，此區植物種類較少，但邊坡木本植物的覆蓋度約為 80%，植物種類較少，在木本植物覆蓋度較高的區域以臺灣欒樹、長葉芋麻為優勢種，混生零星血桐、蟲屎之類先驅樹種，屬於演替中期的先驅樹種植物社會優勢階段。在此紀錄的物種多在樹林中活動為主有五色鳥、小啄木、黑枕藍鶇、頭烏線、繡眼畫眉等，高草地有灰頭鷓鴣、褐頭鷓鴣及繡眼畫眉等鳥類，此區植被種類雖較低，未來施工時應注意避免過度擾動邊坡植被，以保持生物可利用的棲地空間。

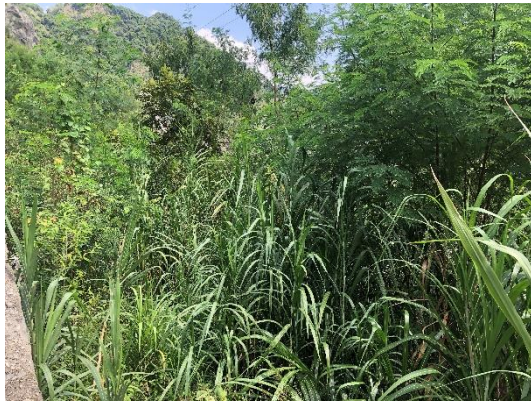
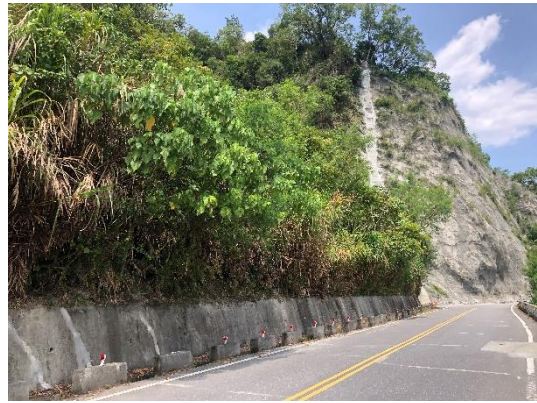
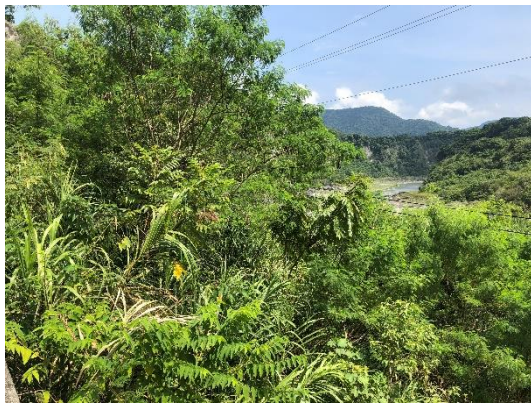
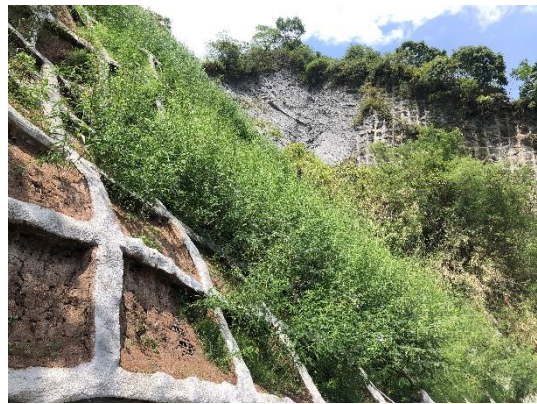
陸域棲地環境

本處植被覆蓋度高，以先驅性樹種如血桐、稜果榕、樟葉槭、羅氏鹽膚木為優勢種，屬於演替中期的先驅樹種植物優勢社會。在此紀錄的動物多在樹林中活動為主有繡眼畫眉、綠繡眼、紅嘴黑鵯及五色鳥等，高草地則有灰頭鷓鴣、繡眼畫眉及斑文鳥等鳥類，生物多利用周邊的邊坡樹林環境活動，未來施工應避免對樹林造成過度干擾。

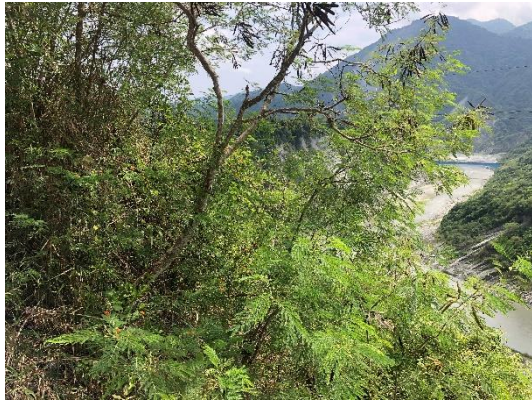
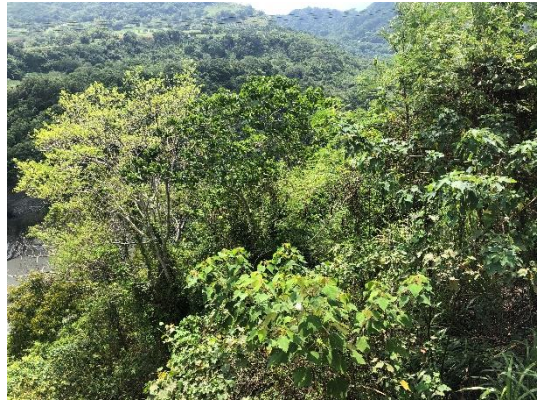
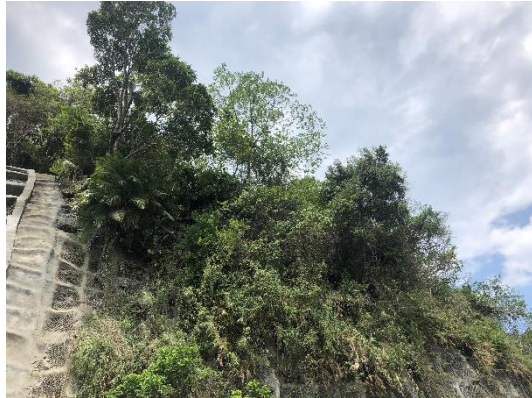
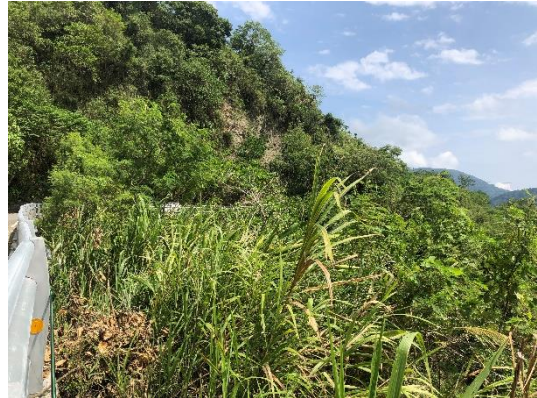
陸域棲地環境

本處邊坡坡度約 55-65 度間，坡度略緩，邊坡植被覆蓋度高，但植物社會以先驅性草本植物為主，優勢種為芒草與臺灣蘆竹，屬於演替初期的先驅草種優勢社會。在此紀錄的動物多在樹林中活動為主，有繡眼畫眉、綠繡眼及紅嘴黑鵯等，高草地有灰頭鷓鴣及繡眼畫眉等鳥類。周邊次生林完整，是能提供許多動物棲息利用的良好棲地，未來施工應避免對樹林造成過度干擾。

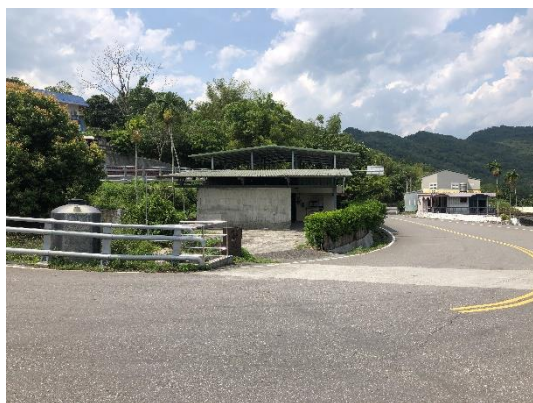
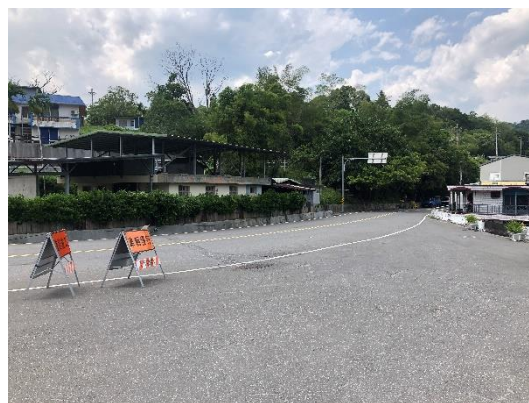
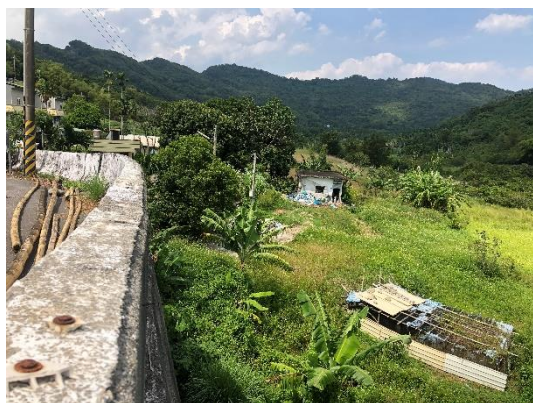
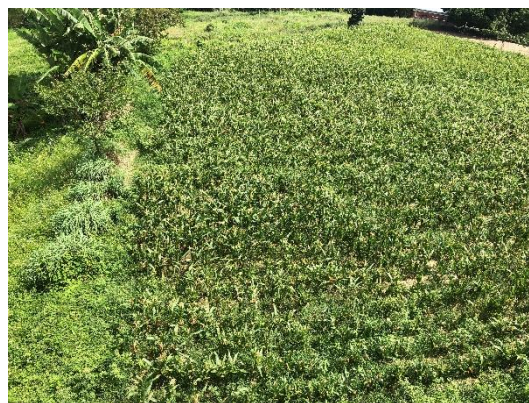
陸域棲地環境

本處位於聚落的大馬路邊，邊緣幾全為水泥構造物，植物種類少，植被覆蓋度也低，植物社會僅有一個類型，即為路邊縫隙生長的大花咸豐草、大黍、糯米糰及紫花酢漿草之類草本為主，環境屬於裸露或草本植物植物社會。僅有少數適應人為活動的動物在此區域活動，如麻雀、斑文鳥、烏頭翁等，區域內缺少良好的棲地環境。

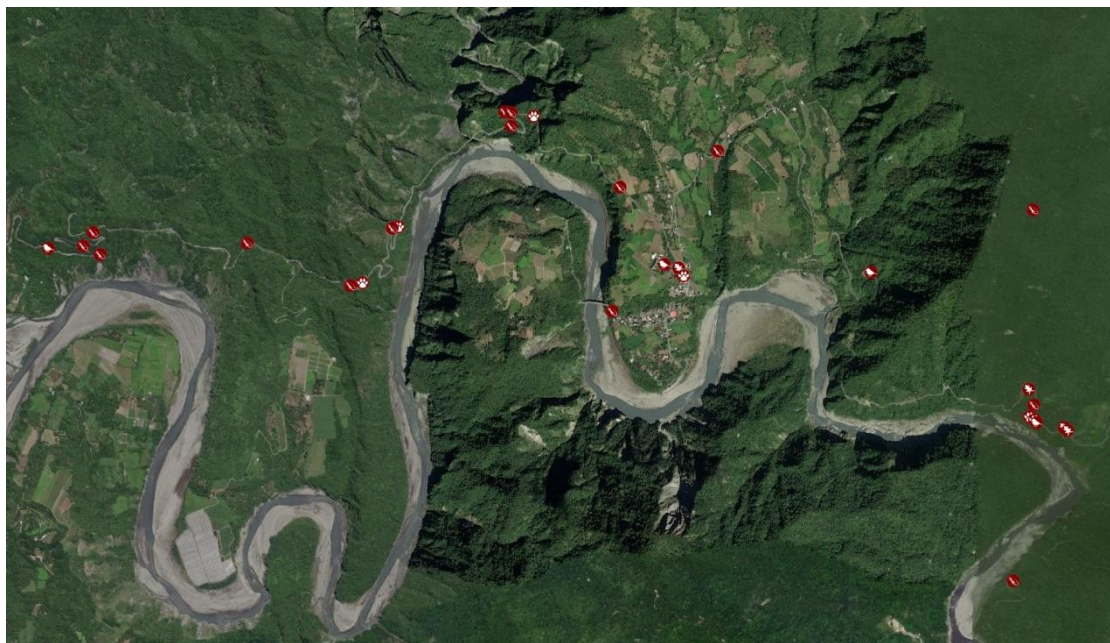
圖 10、花 64 線沿線路殺紀錄位置示意圖

由於花 64 線周邊屬於植被較豐富的次生林環境，仍有較高程度的野生動物活動，而道路的開通難免會造成動物移動的阻隔，甚至造成動物在道路上的意外發生，透過在臺灣路死動物觀察網資料平台的查詢之後（<https://roadkill.tw/data/queryform/occurrence>），發現在花 64 線上有 27 筆路殺資料（圖 10），紀錄動物包含有哺乳類（如食蟹獐、鬼鼠、刺鼠）、爬蟲類（如雨傘節、白梅花蛇、大頭蛇）、兩棲類（如黑眶蟾蜍）及鳥類（如台灣竹雞、翠翼鳩）等物種，顯示道路的設計應考慮如何減少路殺事件的發生。建議設置警示標誌提醒用路人車在沿路或部分路殺熱點減速行駛，並注意野生動物的出沒。

計畫路段易有動物路殺的事件零星發生，建議於直線路段的部分設置注意動物路殺的提醒標誌，以提醒用路車輛減速，降低路殺發生機率。

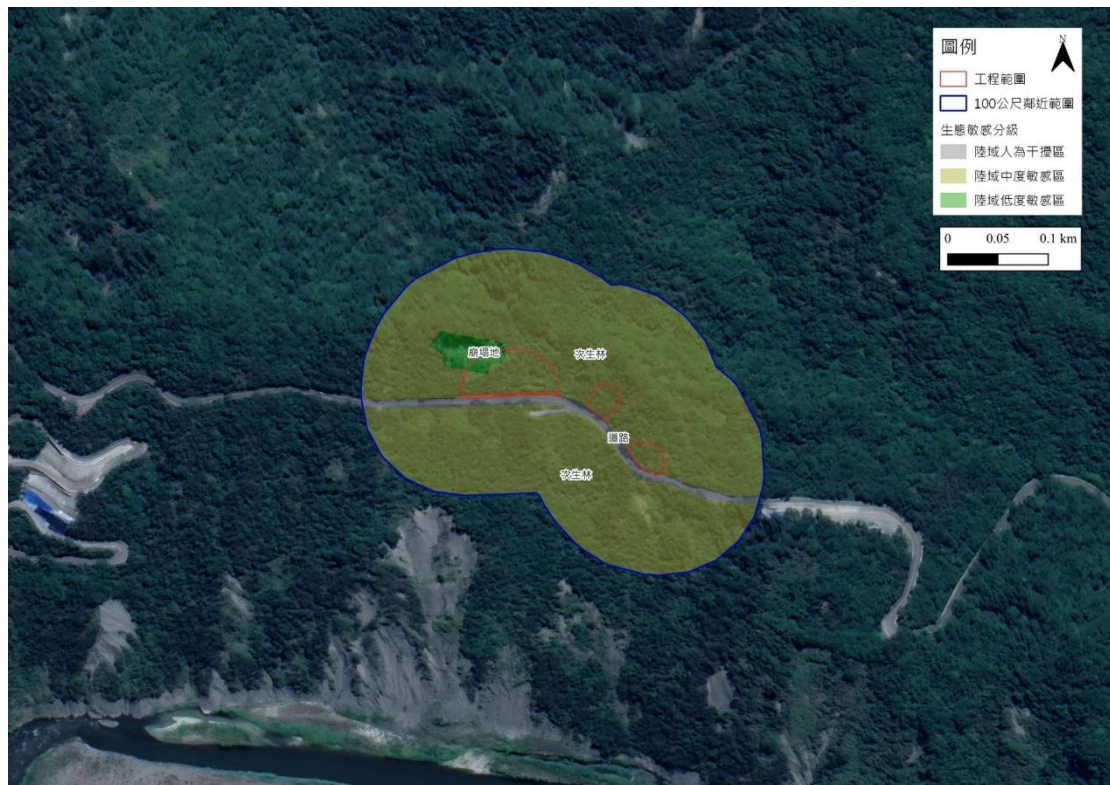
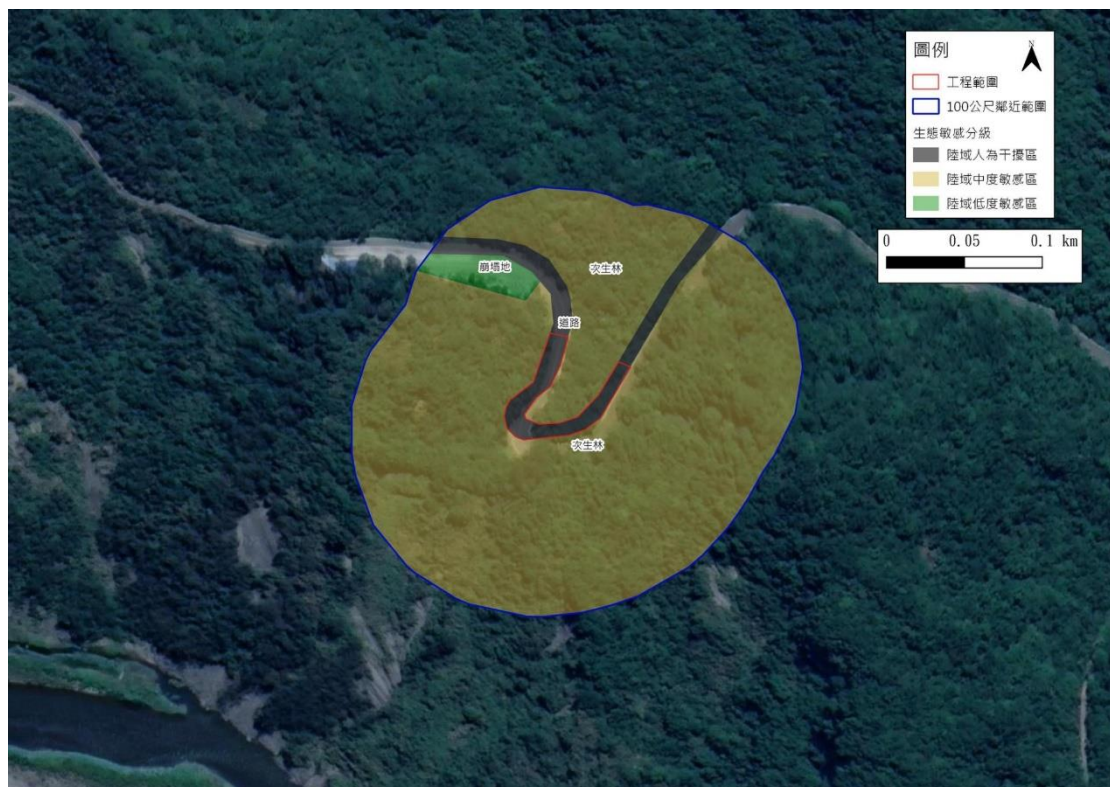
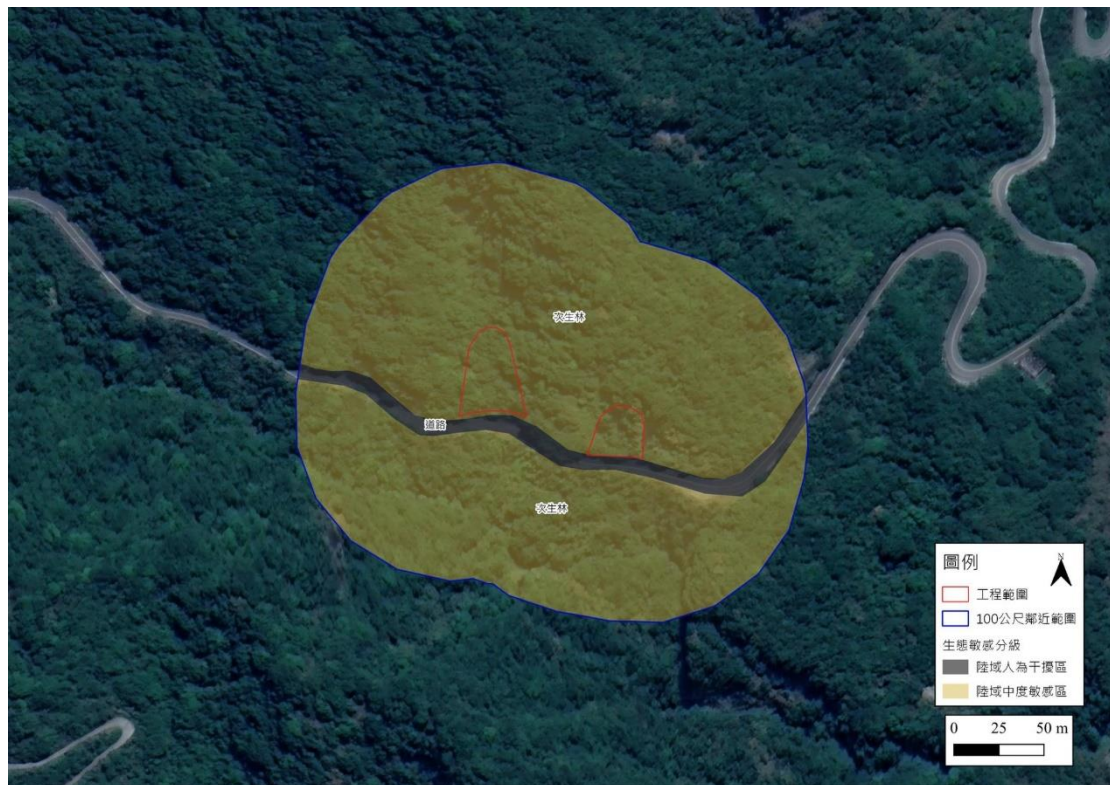
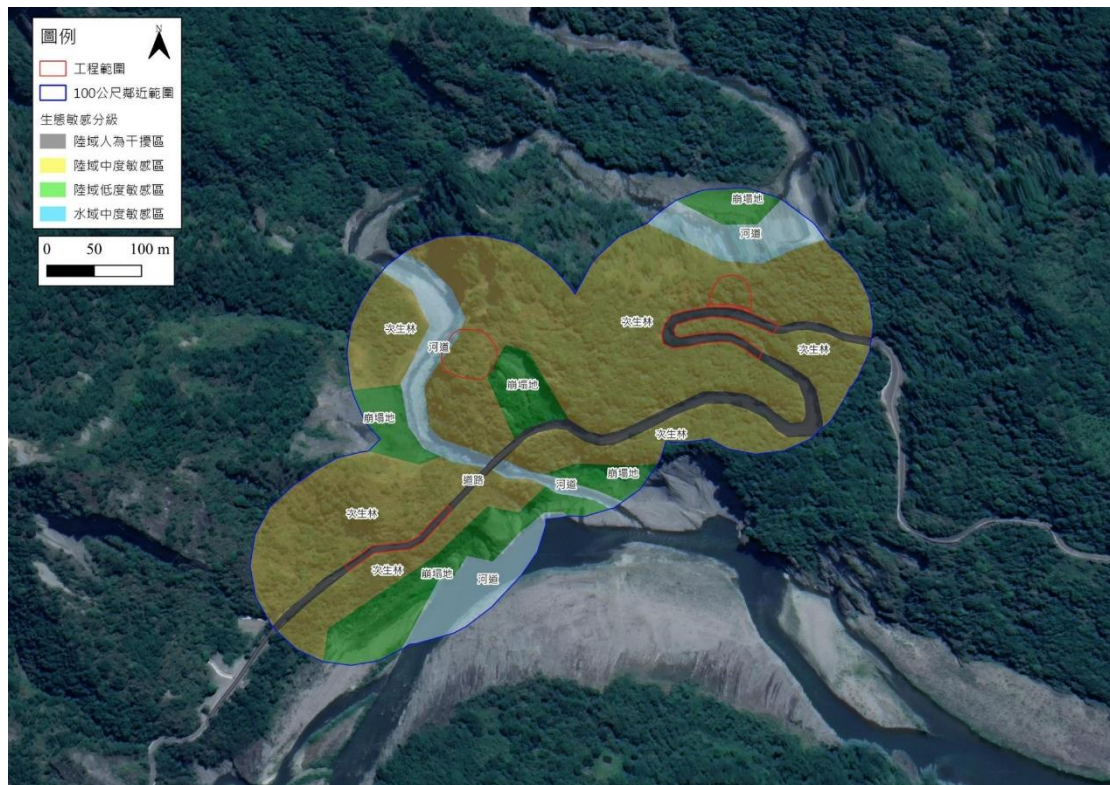
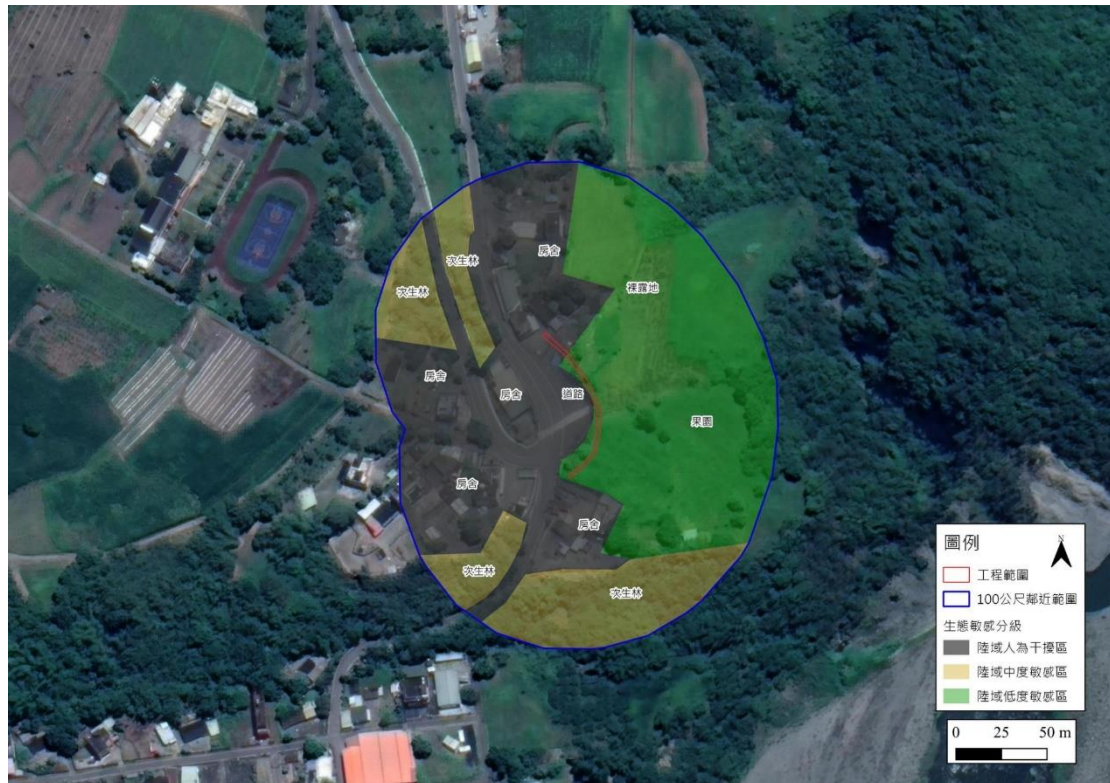
計畫範圍位於花 64 線，計畫範圍周緣有次生林、道路及治理後邊坡，以次生林為主要地景。其中次生林屬陸域中度敏感區，正從崩塌回復中的邊坡草地與農耕地屬於陸域低敏感區域，而道路及治理後裸露的邊坡則屬陸域人為干擾區（圖 11~圖 18）。
