**花 64 線 2K+000~22K+500 彎道改善及道路  
安全提升工程(第二期)**  
施工階段（施工中第三次）生態檢核報告

主辦機關：花蓮縣政府

中華民國 114 年 12 月

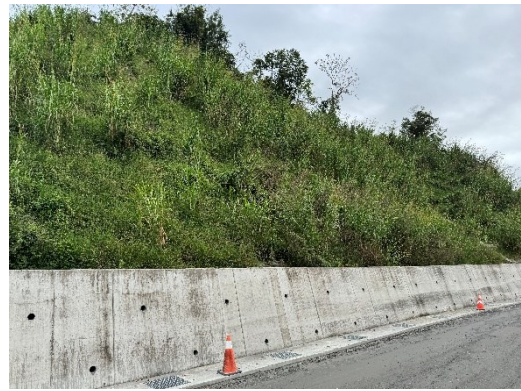
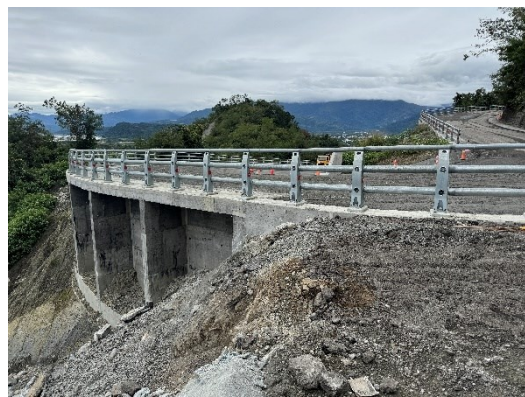
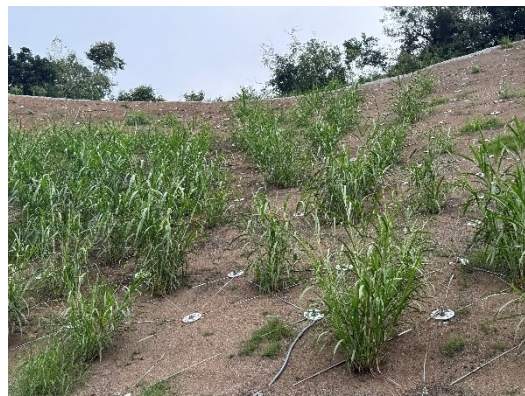
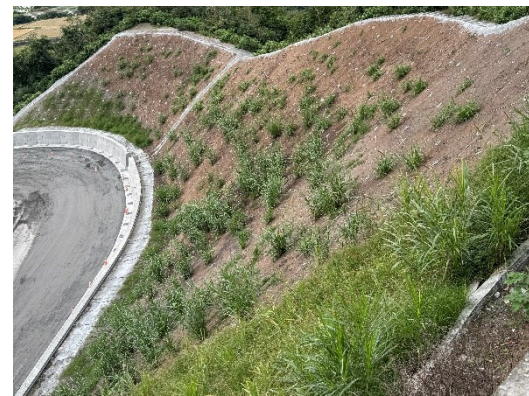
### 工區 A~D 工程現況

此區域已完成邊坡噴漿、自由格框掛網噴植及側溝等工程構造物的建置作業；部分區域的草本植生已有明顯回復。目前工程機具已撤離，待進行路面重新鋪設的工作，工程施作無干擾工區範圍外之植被，植被生長良好。

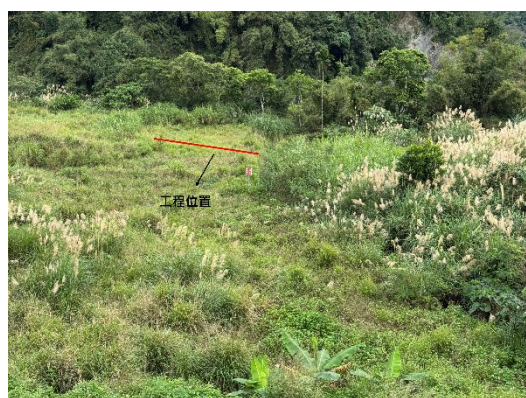
### 工區 M 工程現況

此區域工程已完成，現場已無機具、資材停置於此，工程區域植生已回復，目前植被生長良好。

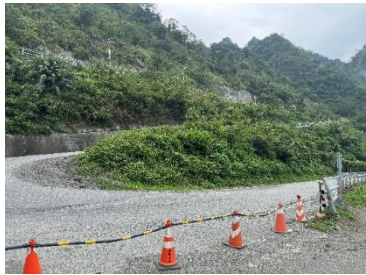
| 生態保育措施與執行狀況 | | | |
|---|---|---|---|
| | 4. 限制施工範圍。 | 確實執行。 | <br>拍攝日期114年12月27日 |

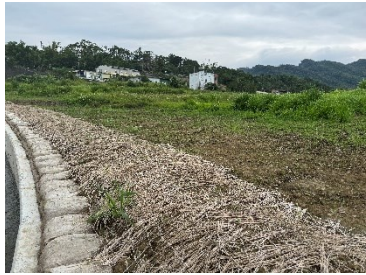
| 生態保育措施與執行狀況 | | | |
|---|---|---|---|
| | 5. 鋪設草蓆加速植生恢復。 | 確實執行。 | <br>拍攝日期114年12月27日 |
